BESIII现状、老化及升级

董明义

2021.4.25

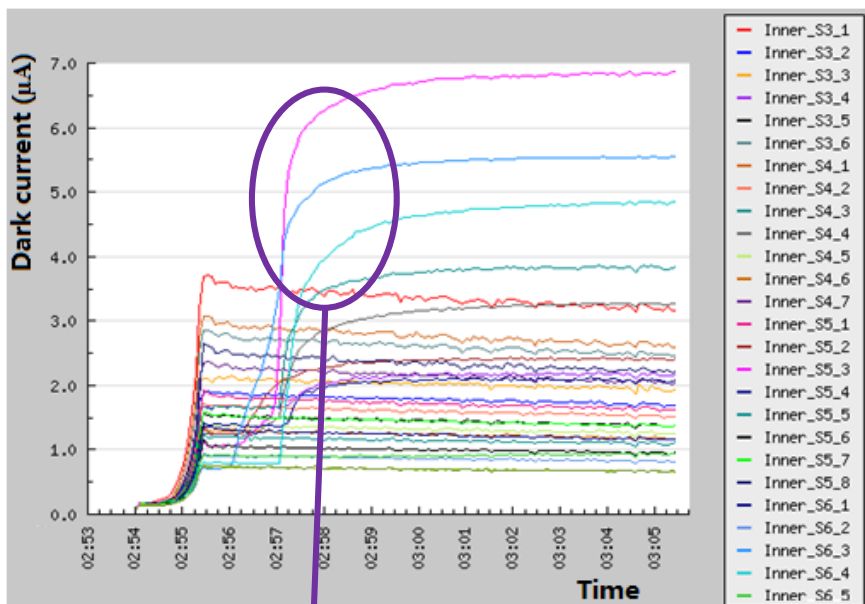
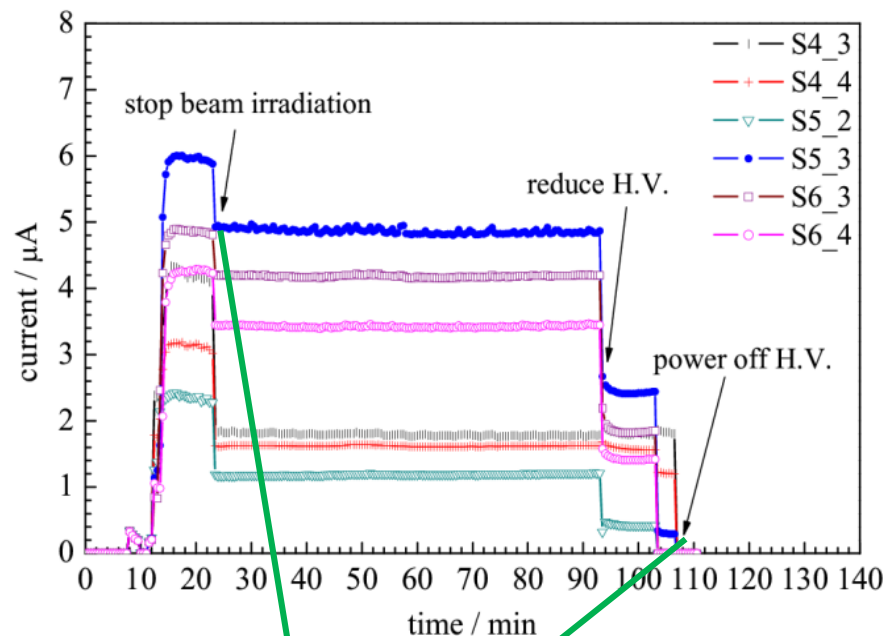
MDC 场丝老化

Malter discharge : a self-sustaining local discharge

Did not disappear even after stopping the irradiation, until the HV was powered off

- 2012年内室Malter放电, 内室无法工作, 工作气体中添加2000ppm 水蒸气($21 \pm 0.3^\circ\text{C}$)解决放电问题
- 此后没有出现类似放电

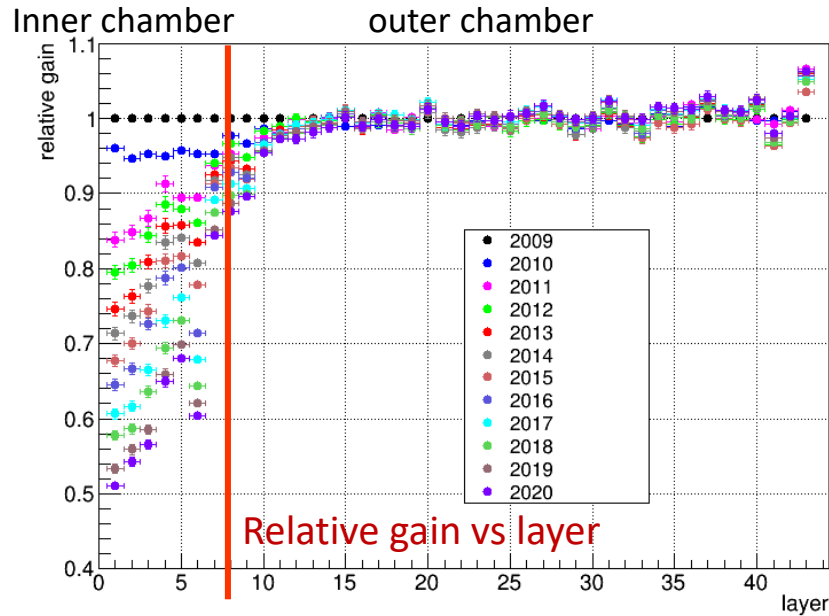
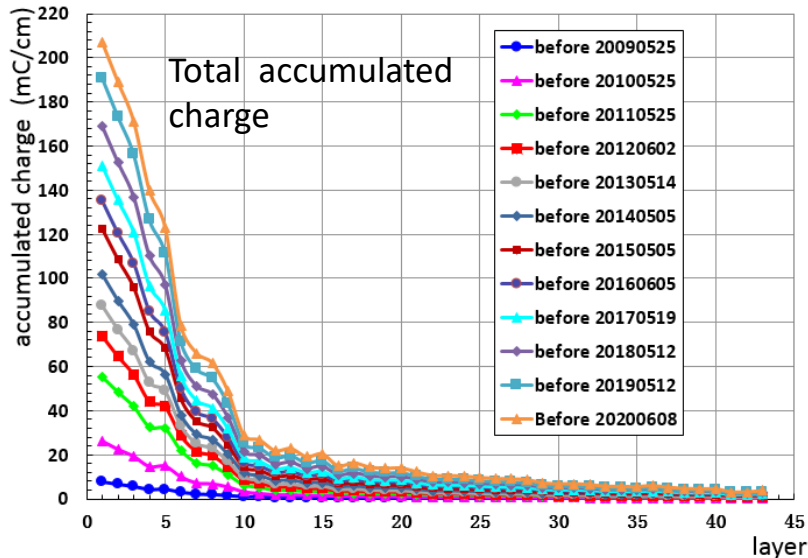
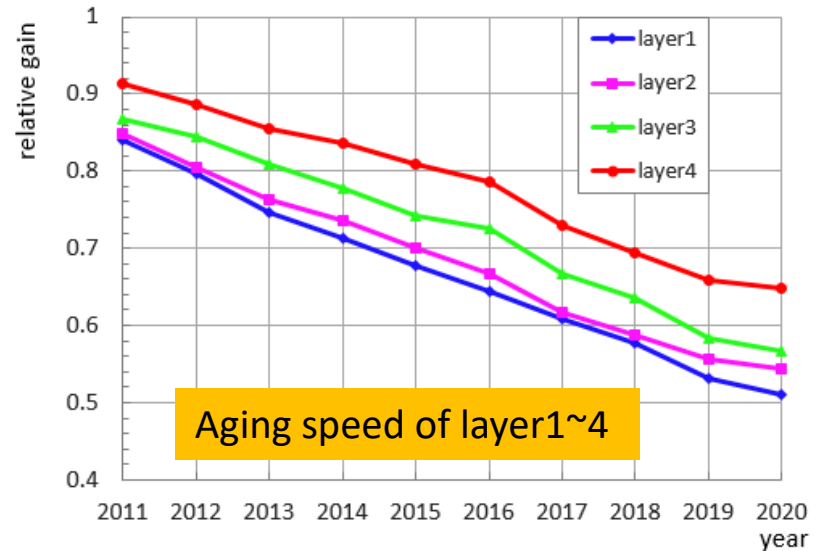
MDC 信号丝老化

- 前10层尤其是内室增益显著下降
- 第一层增益下降达 49%，累计电荷达216 mC/cm
- 前两层增益降下速度：约 3%-4% /年
- 外室11-43层增益无明显变化

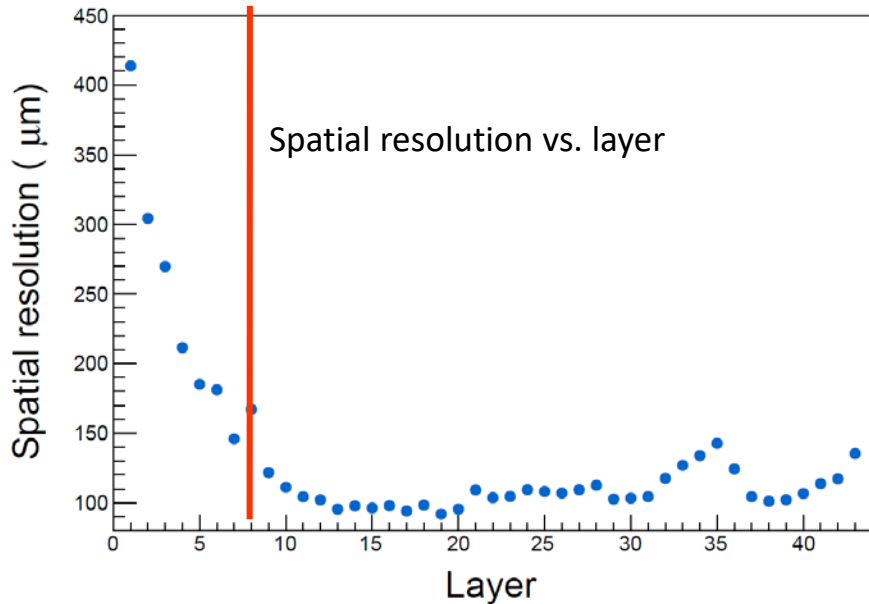
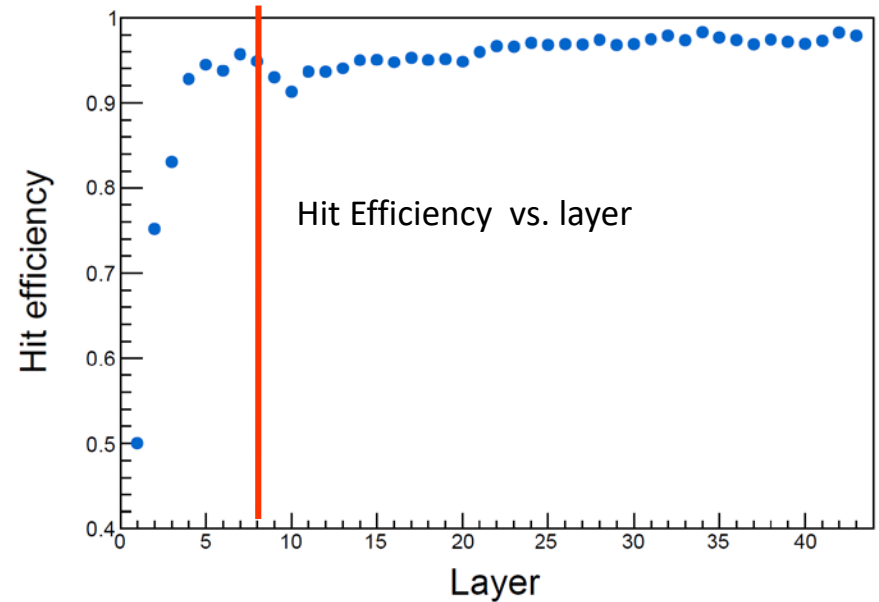
MDC 性能

- 内室，尤其前4层丝分辨明显变差，击中效率也明显降低
- 除了老化导致增益变差外，前4层的高压设置也低于正常工作高压（高束流本底所致），分别为96%、97%、98%、99%，对于第一层气体增益降低到31% (6×10^3)
- 外室分辨和效率变化不明显

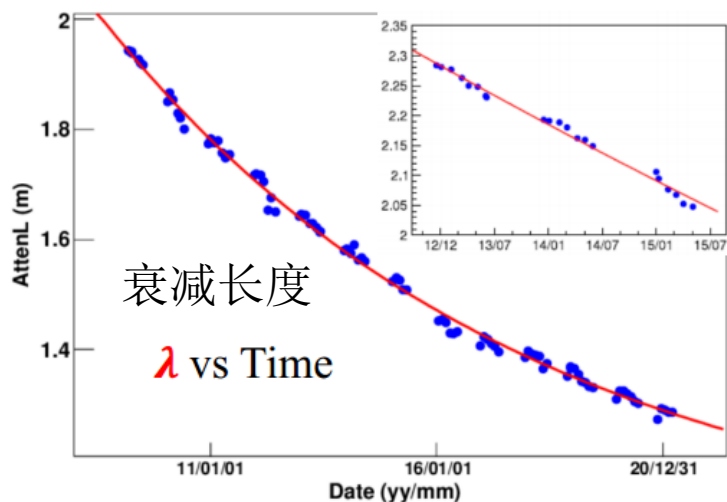
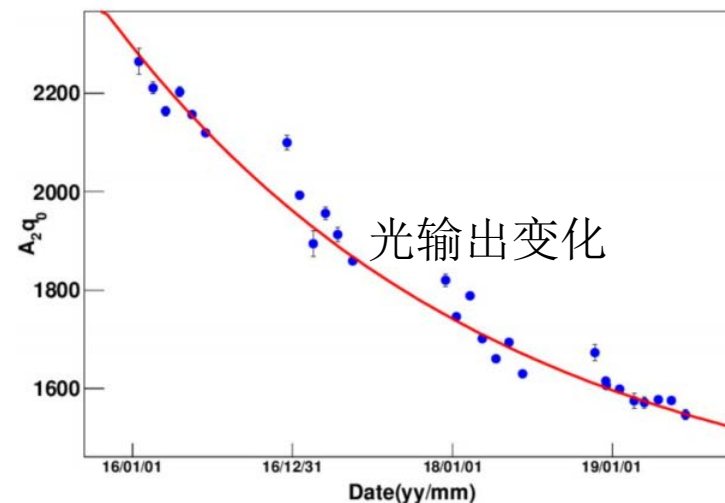
Attenuation Length vs Days

- 老化导致闪烁体衰减长度和光输出下降，指数衰减趋势
- 通过提高PMT高压来补偿增益，从而保持探测效率

时间	衰减长度 (米)
2009年	1.8
2020年	1.3
2025年	1.2
2030年	1.1

时间	增益	下降为 (/09)
2009年	2025	-
2020年	1150	58%
2025年	1016	50%
2030年	968	48%

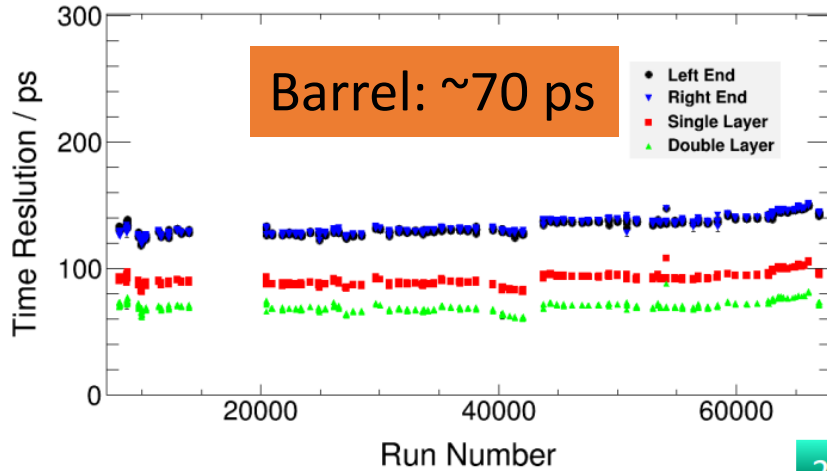
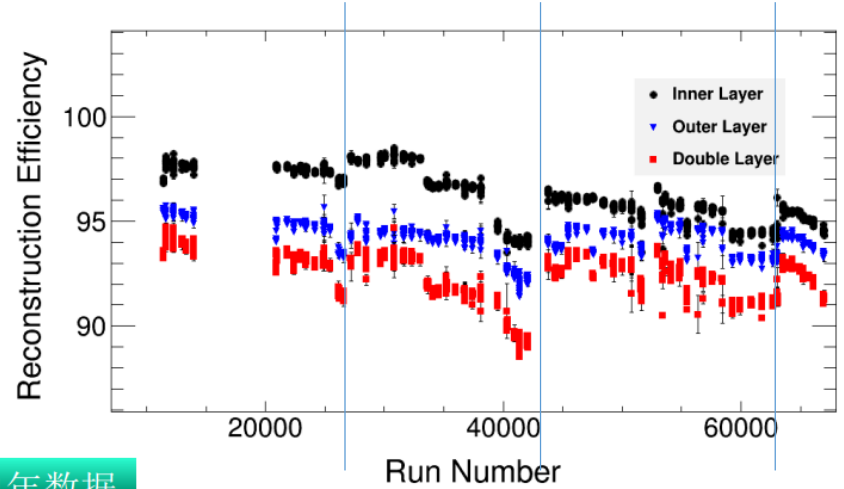
桶部TOF性能

- 桶部TOF分辨变化不明显
- 桶部TOF效率整体呈下降趋势。通过调整高压，保持探测效率

Year(data)	Resolution	Effi/%	Status
2009~2011	67~70	~95%	
2012~2015	67~70	~94%	HV adjusted in 2012
2016~2017	72ps	~94	HV adjusted in 2016
2018~2019	68, 69	~93	
2020~2021	77~78	~93	HV adjusted in 2020

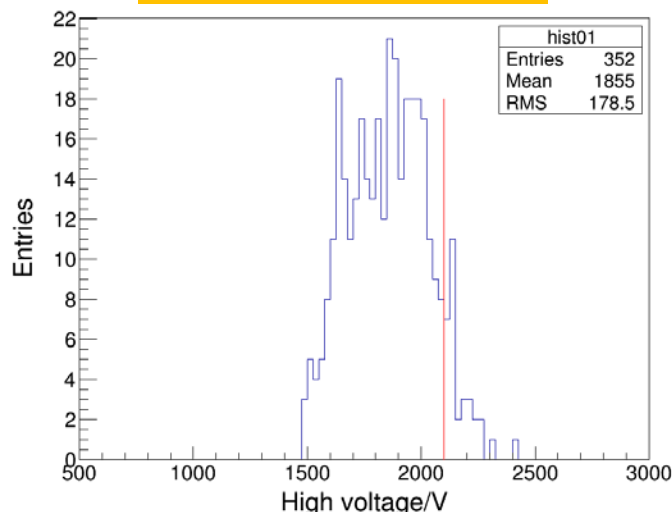
高压分布 ($V_{max}=2400V$)

调整时间	平均HV
2009	1788(+0)
2012	1818(+30)
2016	1855(+67)
2020	1886(+98)
2030	1788+200?

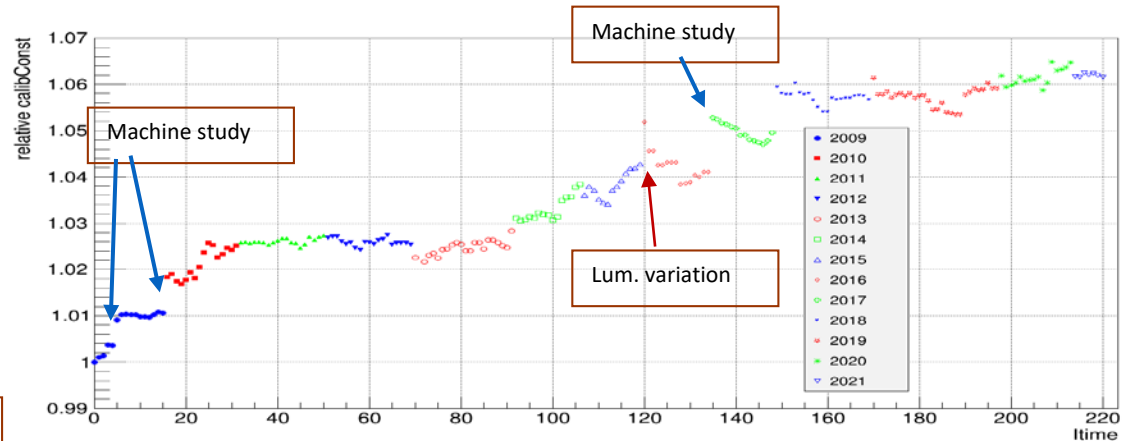
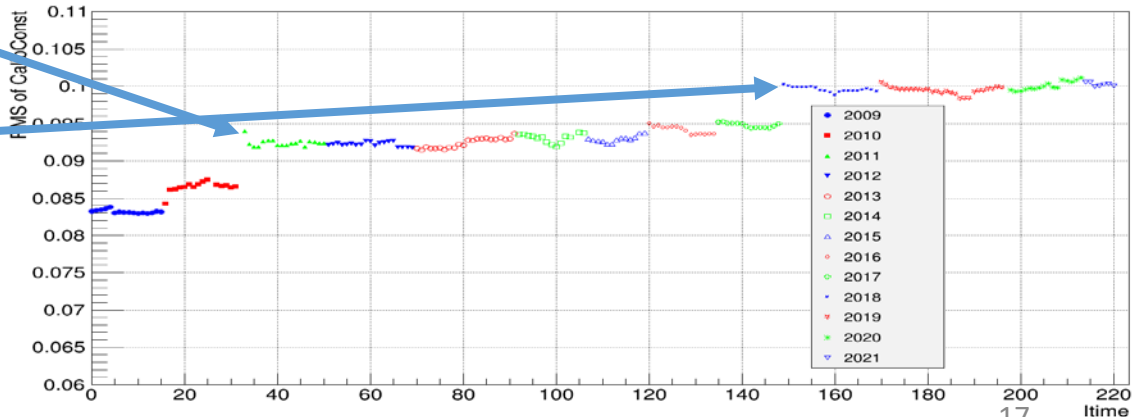
近几年,量能器晶体单元性能基本稳定

- The crystal (1,89) @ Barrel was PD unglued in the 2010 summer, and its light output decreases ~65%
- 4 crystals (2,103), (2,104), (2,105), (41,97) @ Barrel were PD unglued in the 2017 summer, and their light output decrease ~60%-70%.

Those crystals : electronics gain by 2

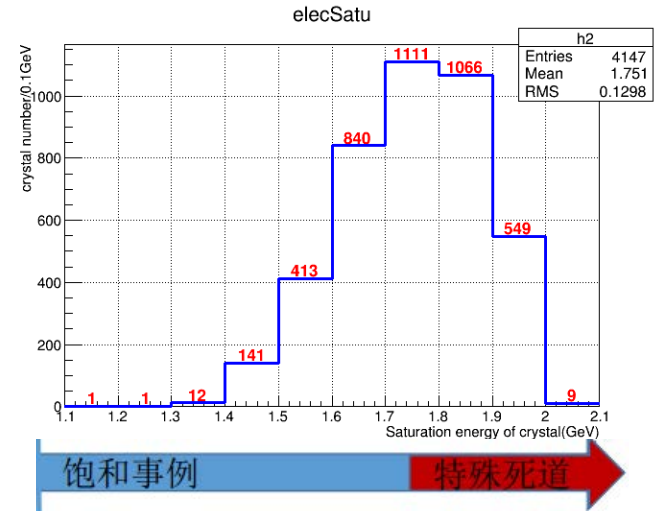
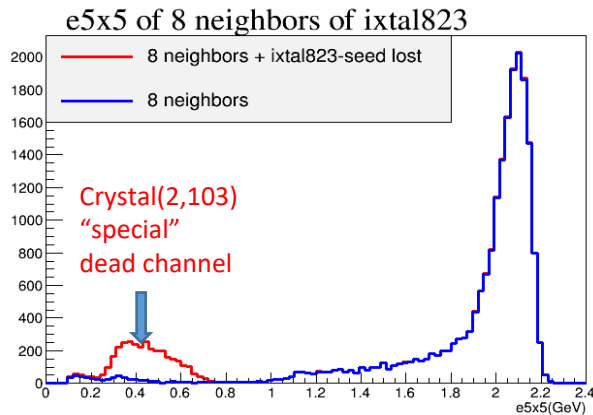
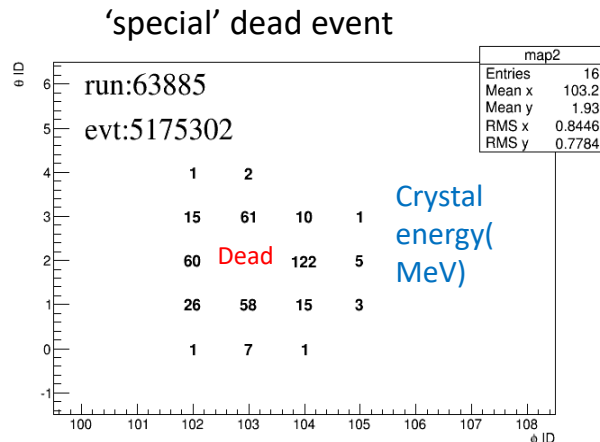
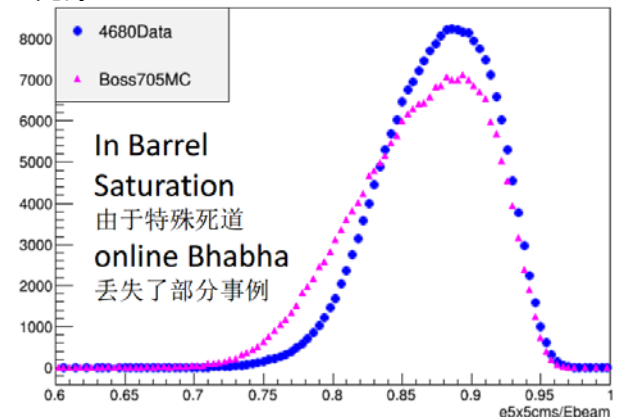
高能量下的dead channel问题

- 高能量下(i.e.4680)晶体单元的信号超过电子学量程后会出现过饱和死道问题，即电子学饱和后其输出可能会丢失，造成该事例下该模块无响应。
- 主要发生在Bhabha 事例挑选，物理事例一般不会出现饱和
- 过饱和死道随能量升高而加剧，需要研究评估对物理的影响

过饱和 → 特殊死道

特殊死道影响高能量簇射，有电子学饱和的簇射出现MC和数据的不一致现象：

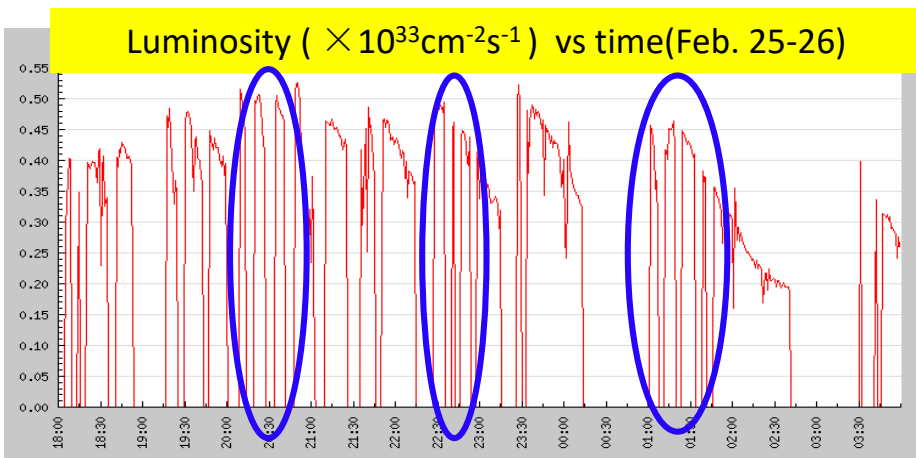
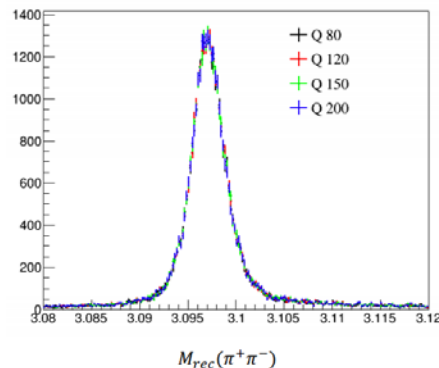
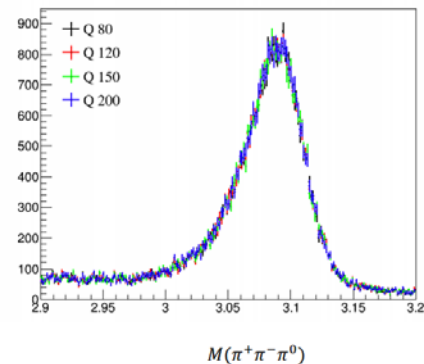
束流本底及数据传输问题

- 束流本底对最内层气体探测器是巨大的挑战, 无法在正常高压下工作
- 束流本底还导致计数率和事例长度增加, 数据传输问题:
 - Psi(2s) 取数开始阶段, DAQ 经常报MDC机箱错误. 损失积分亮度
 - MDC机箱报错与束流本底(流强)有关. MDC数据长度 >10kB/event后出错概率增大
 - 相关实验:
 - 插件、电缆、机箱等更换, DAQ数据传输交换机更换
 - 增加 DAQ处理MDC数据进程 (2->4->16)
 - 增加Q阈值压缩噪声数据研究(80->120,150,200),初步结论对物理没有明显影响
- 需要重点关注本底, 开展模拟, 实验等相关研究

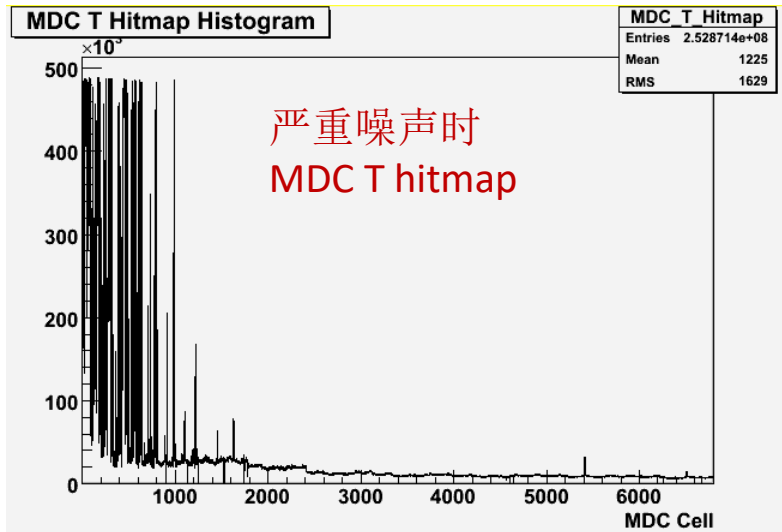
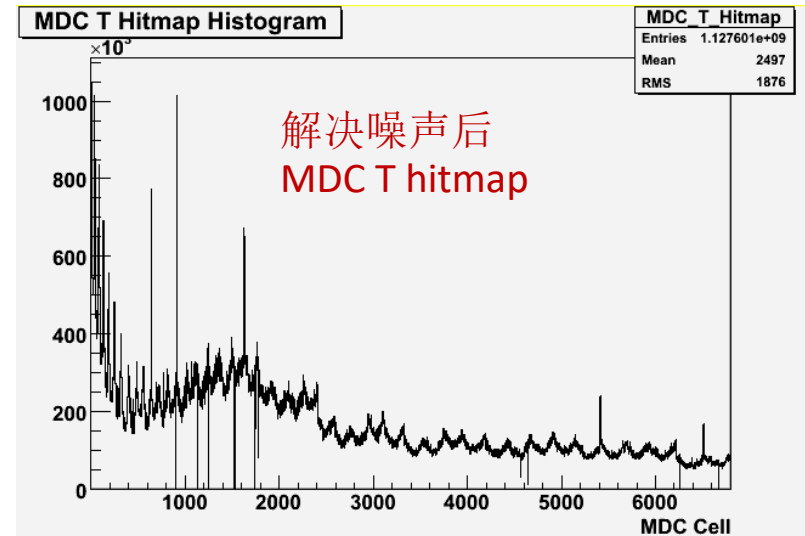
噪声问题

- 从谱仪开始运行至今，电子学噪声一直都是很棘手的问题
- 不仅影响数据质量，还增加数据传输压力; 严重时，内室无法工作 (occupancy >70%)
- 各种噪声源和降低噪声手段
 - 噪声源处理: DCCT (屏蔽, 远离对撞区), 低温真空泵电源控制器 (更新), 超导磁铁等
 - 地线连接: 谱仪地线, 端盖量能器地线, 加速器4区地线, 低温管道等
- 未来需继续关注噪声, 定位噪声源, 增加抗干扰能力

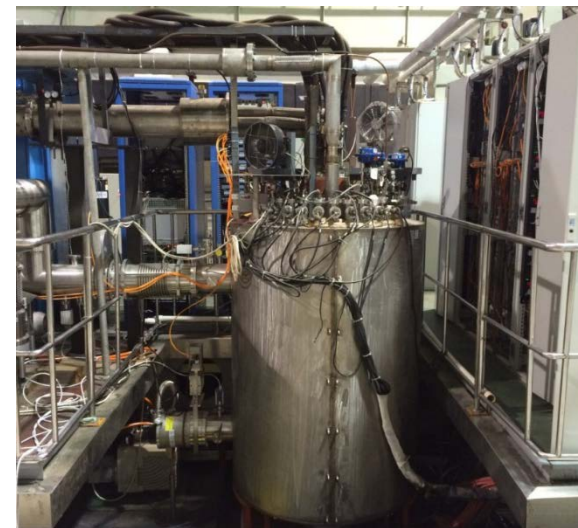
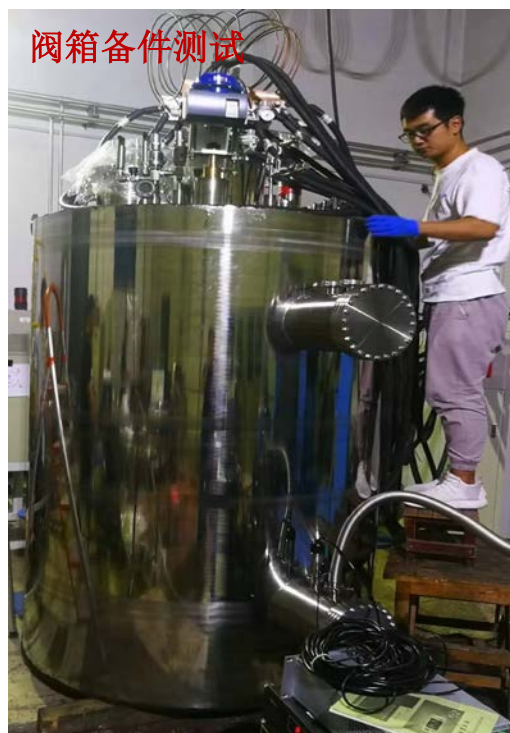
BESIII超导磁体阀箱备件研制

- 阀箱内的真空度从 $2.2 \times 10^{-2} \text{Pa}$ 持续爬升达到 $3.8 \times 10^{-2} \text{Pa}$
- 过渡段温度近年逐年升高
- 原因是阀箱内的漏点变大，判断漏点来自于低温管路上的低温绝缘子或者双金属接头处；历经多次冷热循环、老化，热传导性能下降

- 维改经费支持，完成阀箱备件的研制。
- 阀箱离线测试结果：临时硅胶密封，灌入低温液体，低温下真空度小于 10^{-4}Pa ，电流引线载流能力达到4000A，过渡段超导电缆运行温度最高点为6.6K。
- 离线测试结果达到设计指标并通过院里验收（2020.12）。
