# 12月考核报告

报告人：王浩鑫

### 中国科学院 BESIII 维修改造项目: MDC 触发前端板升级子课题

# MDC Fiber Transmitter板设计工作

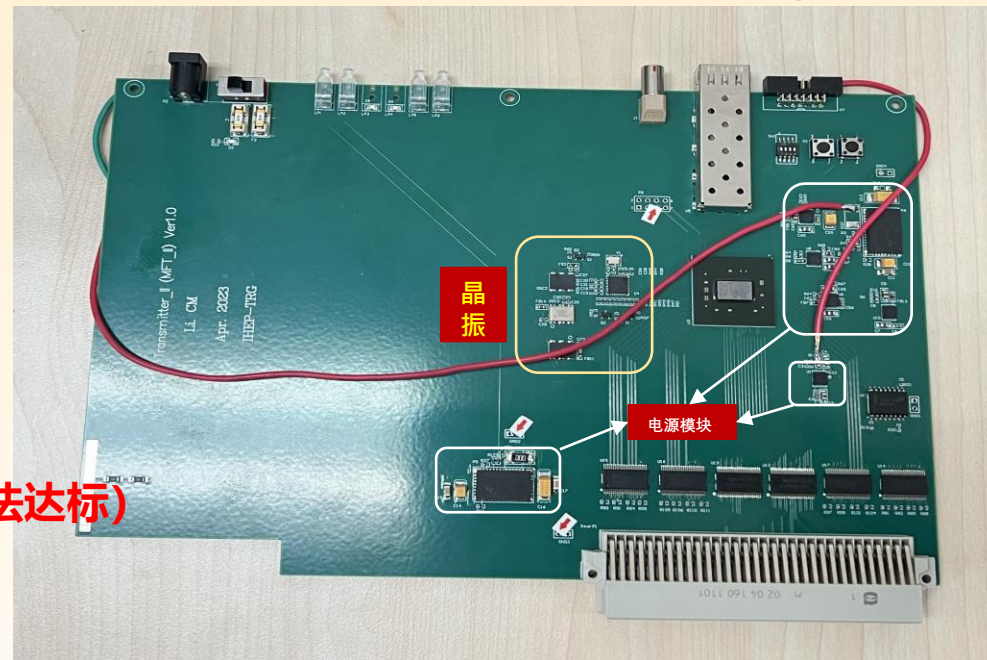
图7 MFT板 v1.0 PCB

① 问题: LT3083电源模块额定3.3V输入, 2.5V输出 (无法达标)

② 问题: TPS84621电源模块输出1.0V (无法达标)

① 问题: 上电后晶振不起振 (有源)

- 更正TPS84621 PIN-42输入电压, 铺铜5V
- 更换了新批次87.5Mhz有源晶振 等

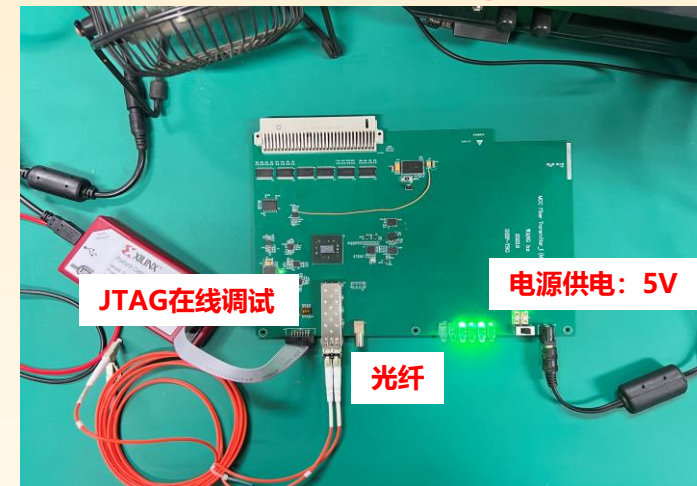
① 问题：在PMA回环和NONE模式下测试时，link 0一直处在  
**no link状态**（误码率很高，或是no link）

② 问题：IBERT测试**达不到设定线速率**

更换87.5Mhz / 添加RX Polarity / link 0光纤回环  
图9 MFT板 v1.1 IBERT测试

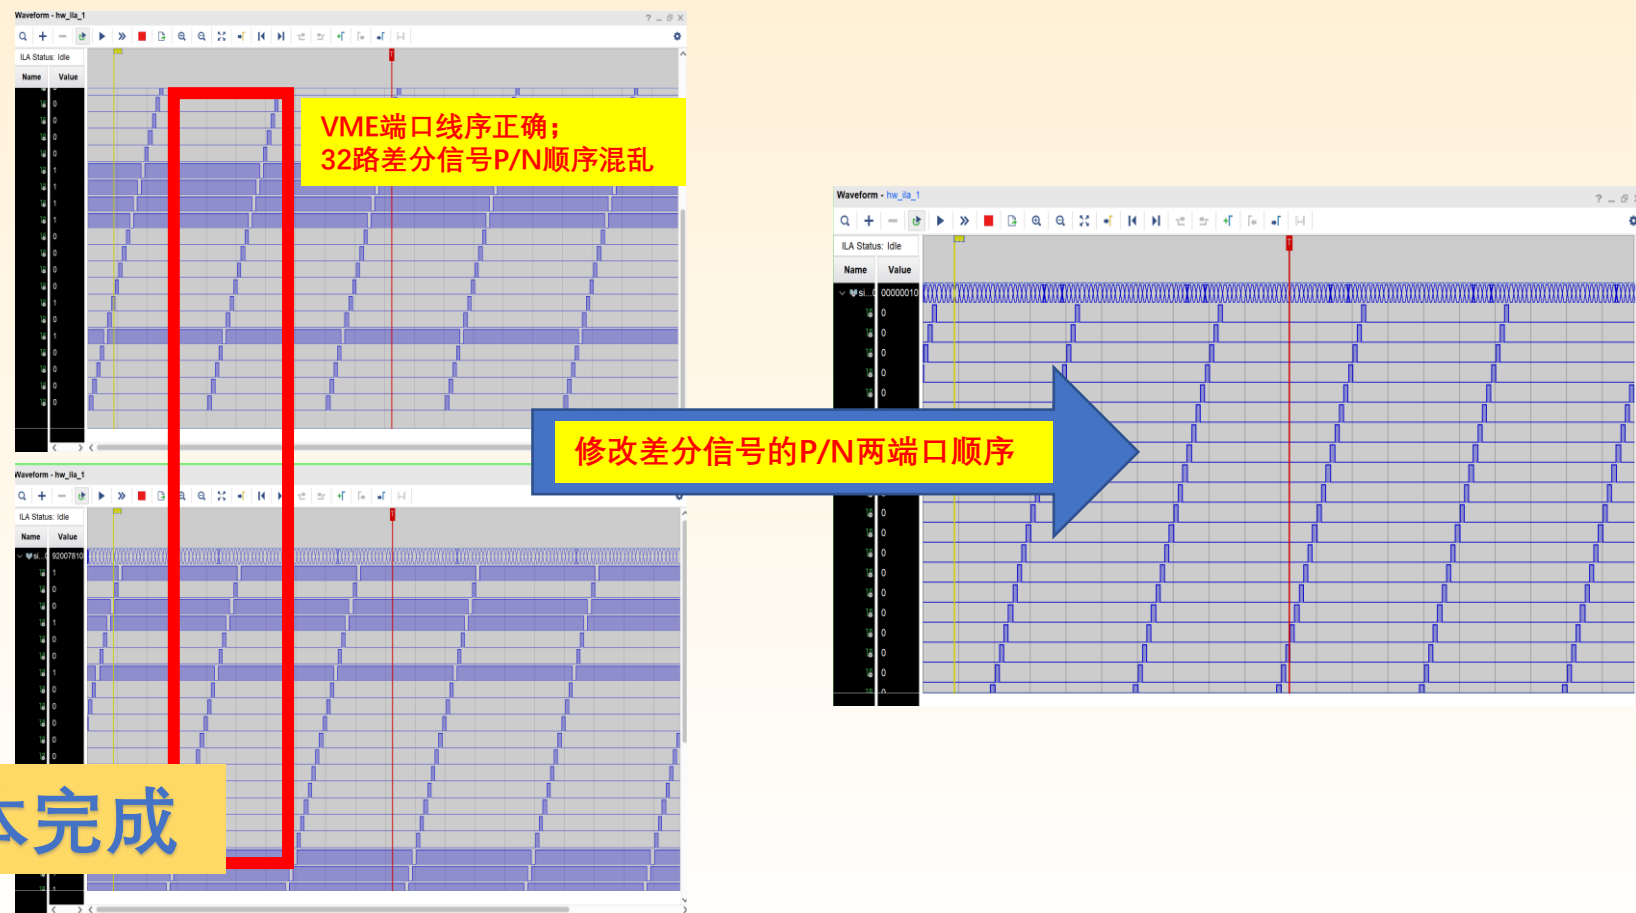
图12 MFT板 v1.1 VME端口测试结果及调整后结果

- 端口线序正确
- 存在差分信号顺序不正确的端口
- 可通过修改固件或修改MFT信号线的接口顺序解决
