# 2020年CSNS靶站运行总结

殷雯 庄建

2020年10月23日

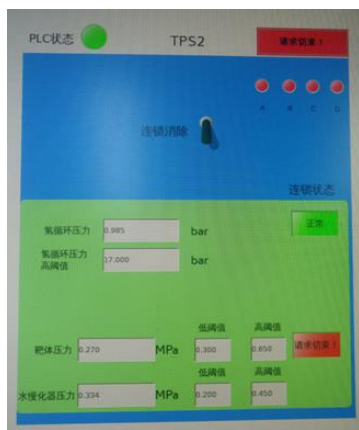
TPS运行界面

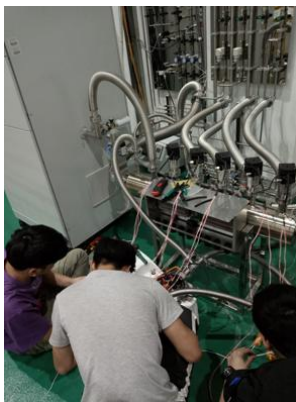
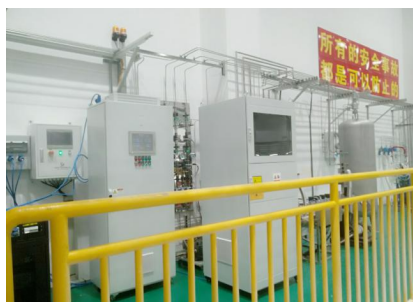
氦容器电气改造

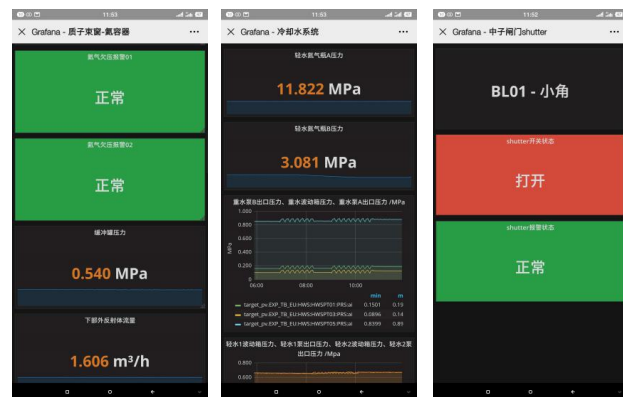
靶站监测报警系统

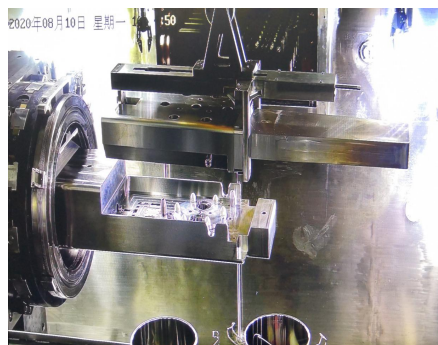
正在拆除的Target-1

- 1、系统保持稳定运行：靶体持续高效产生中子，拖车锁紧、膨胀法兰密封、控制系统等均正常。
  - 2、维护检修：
    - ✓ 更换：Target-1运行1055天（615.12MWhr）后，遥控维护组在2020年8月14日完成换靶操作。
- Target-2气压和水压测试正常；6支热电偶能实时反馈靶芯温度；在100kW功率下正常。
- ✓ 首次远程观察靶体插件支撑座上的冷却水密封面和热电偶触点：发现少量氧化迹象。

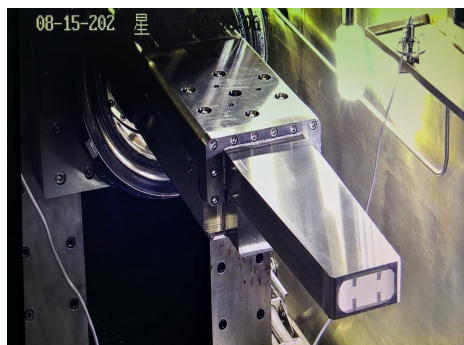
完成安装的Target-2

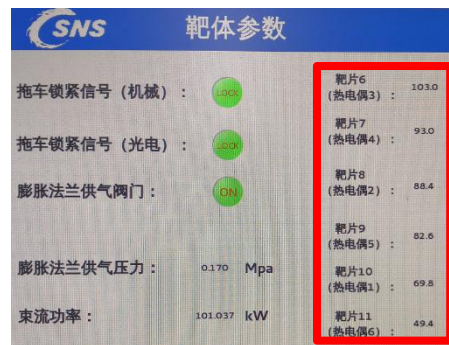
热电偶实时监测靶芯温度  
(图中为100kW时温度)

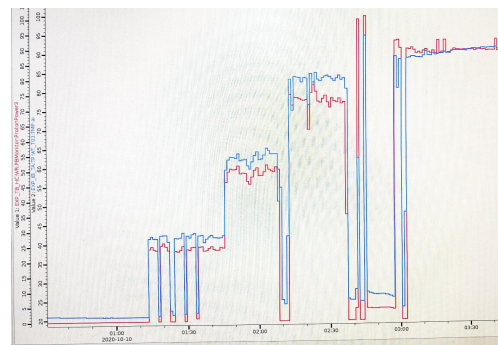
靶片芯部温度随束流功率变化曲线  
(图中红线为束流，蓝线为靶片-6芯部温度)
