# 实验工艺系统 运行总结

## 靶站水冷却系统运行总况

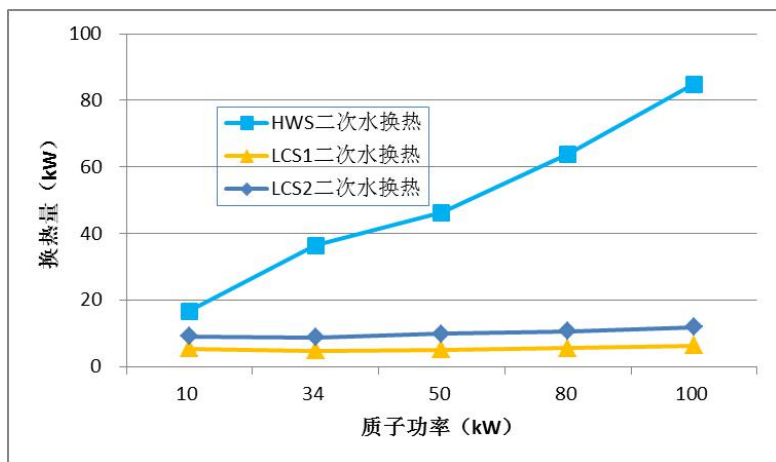
- 系统换热
  - 空气换热为6%
  - 二次水带走热量为94%

二次水换热分析

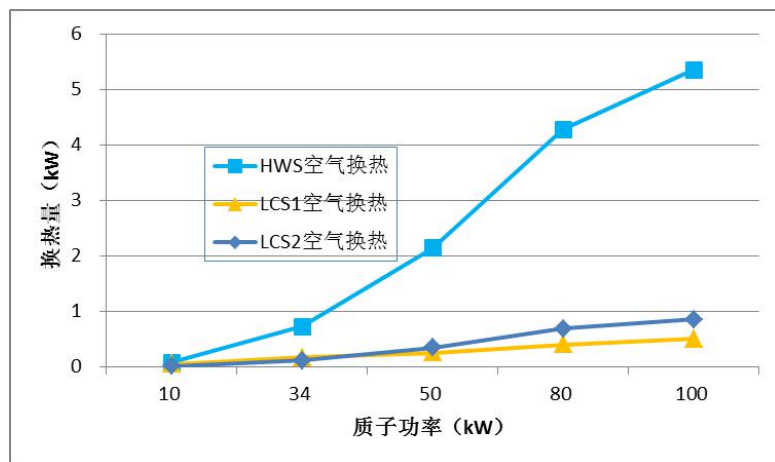
- 空气换热Q为5.35kw
- 换热系数
- 平均水温为29.85℃
- 环境温度为23℃
- 温差 $\Delta t=6.85^{\circ}\text{C}$

$$\text{换热系数 } k: k = \frac{Q}{A\Delta t} = 24.3\text{W}/(\text{m}^2 \cdot ^{\circ}\text{C})$$

空气换热分析

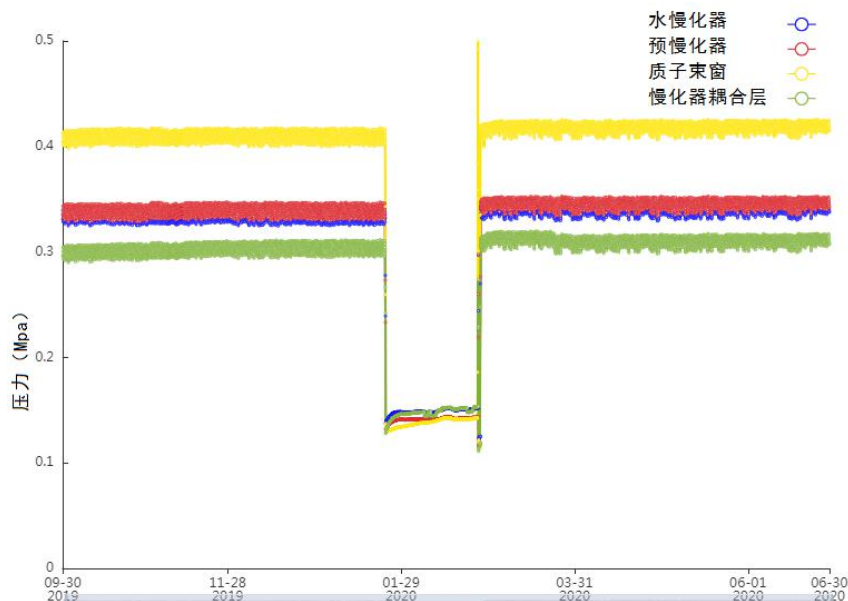
轻水系统1冷却对象压力

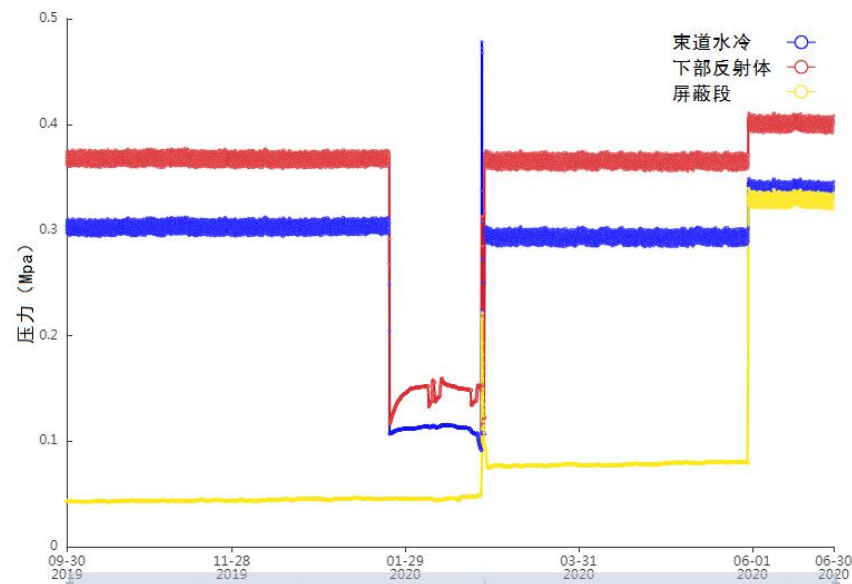
轻水系统2冷却对象压力

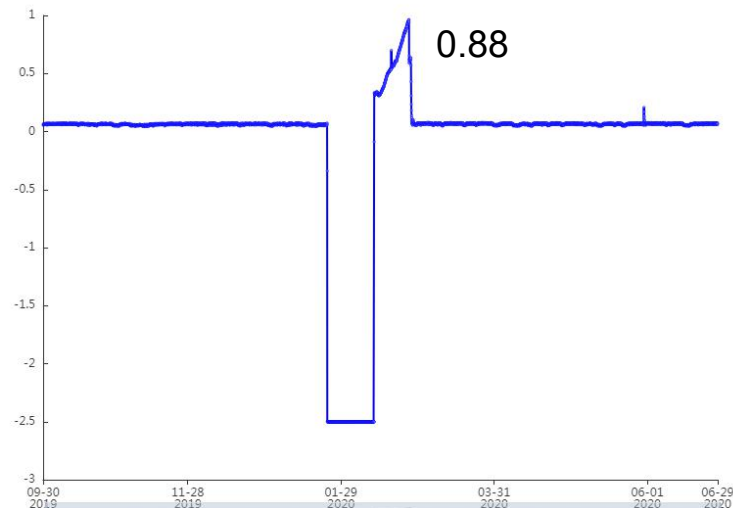
轻水系统2电导率 ( $\mu\text{S}/\text{cm}$ )

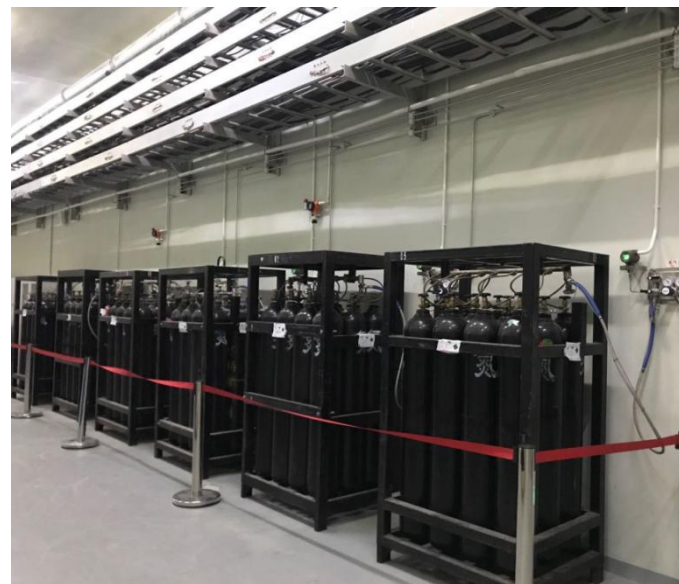
- 氮气放置在地下室走廊，12x6氮气瓶
- 2019年9月至2020年7月消耗氮气576瓶
- 更换不便，接头易发生泄漏，发现10余处泄露；
- 氮气用量较多，计划改造为液氮集中供气

给气系统现状

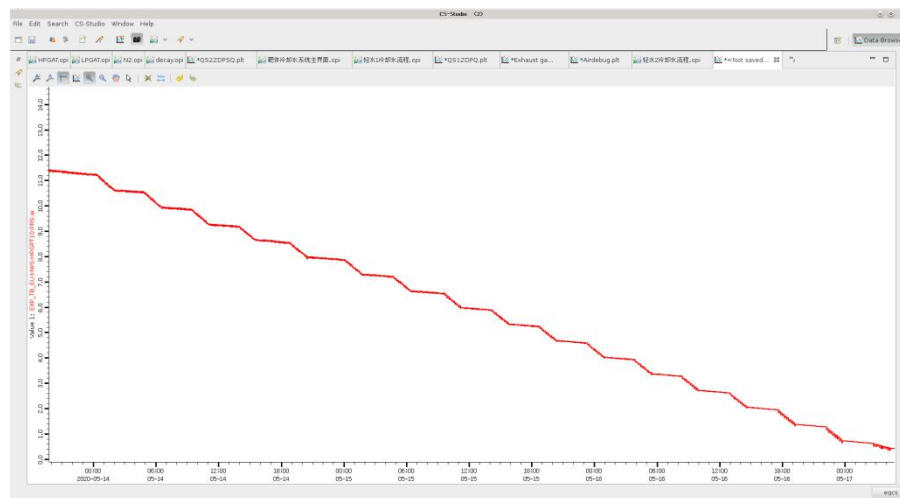
气压稳定变化

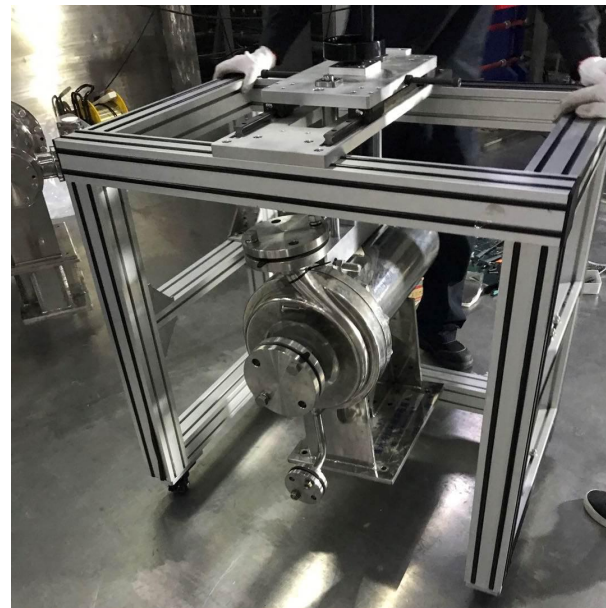
- 今年2月份停止使用三台A泵；使用时间已达10000h
- 重水泵A已更换，轻水1泵A、轻水2泵A作为备用，备用泵到位后在更换
- 泵吹扫干燥不彻底，更换时存在内气氛吸入问题
- 旧泵30cm位置剂量 $6.5 \mu\text{Sv/h}$ ，放在辐射防护楼
- 备泵制造时间较长，尽早采购

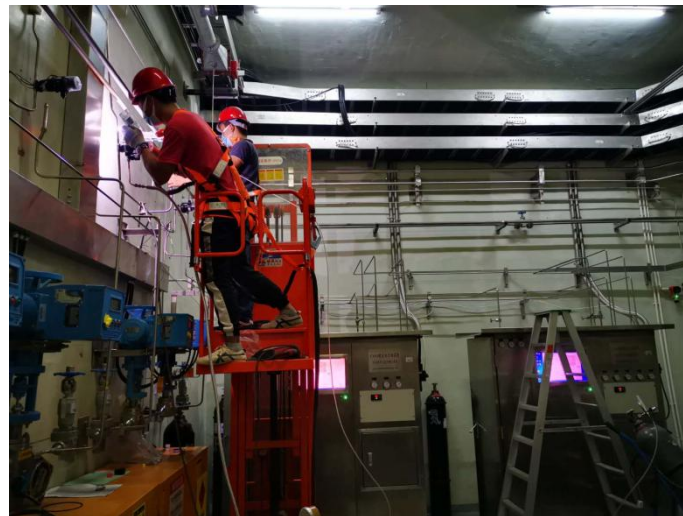
- 阀门故障**18**台，故障率较高
- 氮气回路**2**台电动调节阀达到设备末期故障，阀杆折断

阀门更换

- 阀门型式优化。4个氮气进气调节阀改为隔膜阀
- 优化填料密封件，增加丁晴橡胶密封
- LPGV05A阀杆断裂，阀座变形，维修不能解决问题，采购备件后在更换

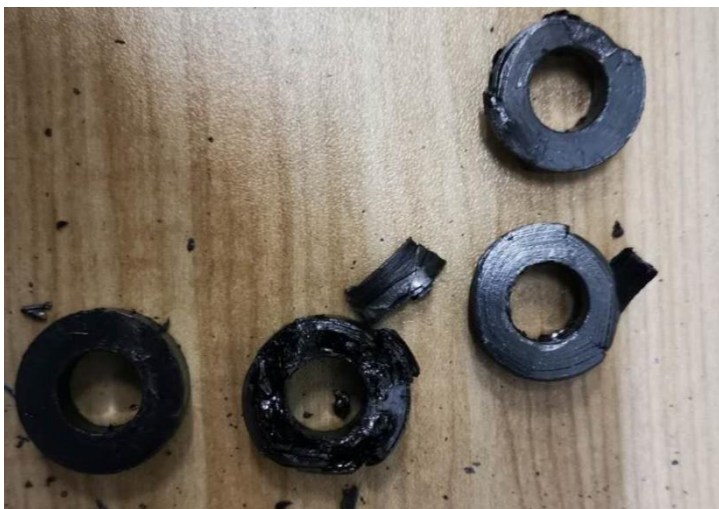
阀门失效填料更换

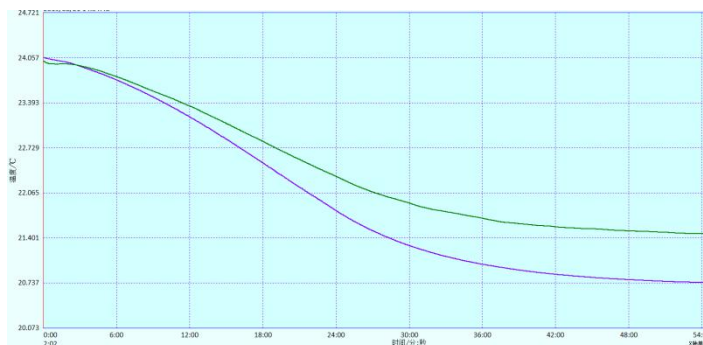
- 机械振动。铠装温度计与套管接触间隙问题
- 绝缘电阻问题。保护管与引线绝缘失效
- 机械变形。陶瓷温度计变形导致热滞效应，更换18台
- 更换18个陶瓷温度计

测量曲线

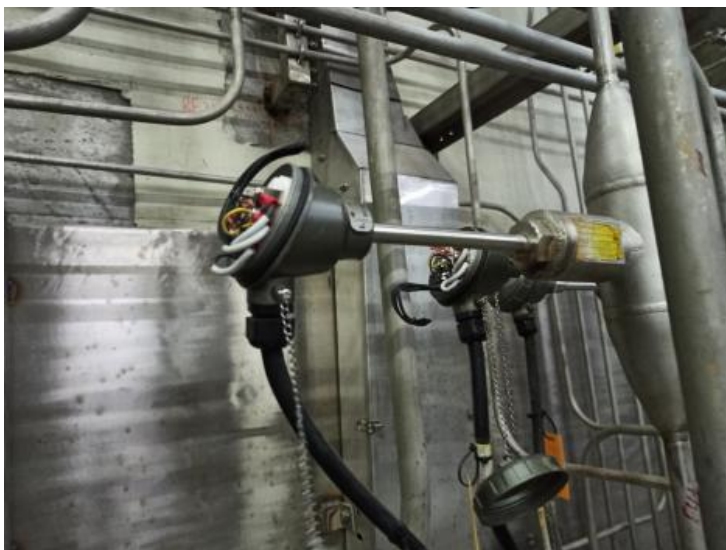
温度计

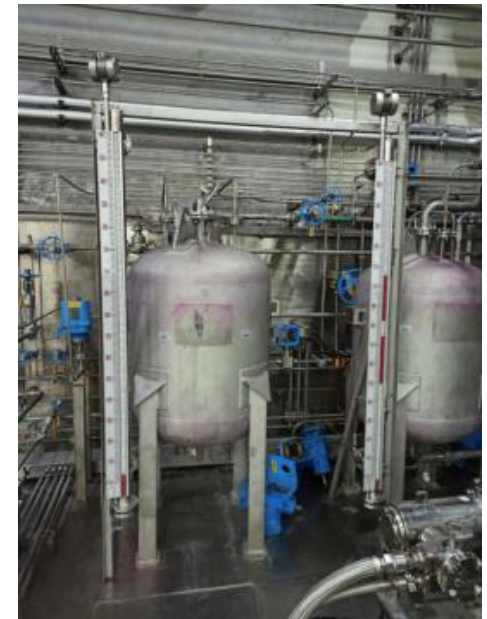
磁翻板液位计 Page 23

- 差压液位计存在尖峰问题，增加三台磁翻板液位计
- 解决目前差压液位计压力波动和测量不准的问题
- 磁翻板液位计，可以在辐照环境中持续稳定运行，并接入控制系统中监测。
- 磁翻板液位计不受工艺管道中其他因素影响，可以真实反应液位高度，现场在液位计上可以查看，后续持续监测液位情况。

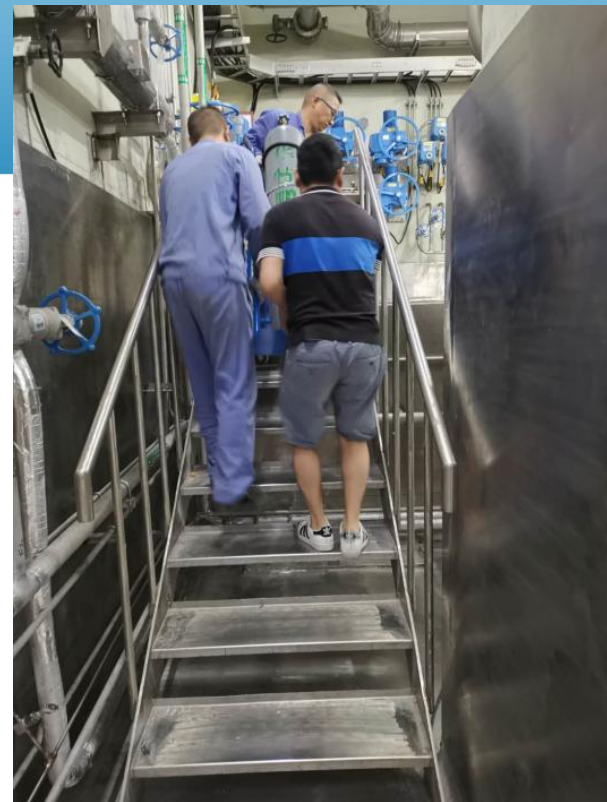
打压氦检改造前的状况

- 增加设备吹扫及独立打压氦检管线
- 增加压力变送器校准管线，可不拆卸校准
- 增加气压紧急手动排放管线
- 改造真空管为冷却对象吹扫管线
- 增加环境氮气泄漏及氮气用尽报警

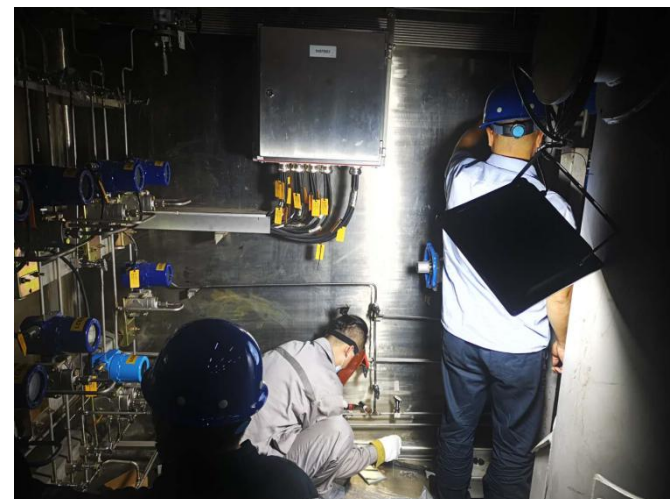
气路改造 Page 29

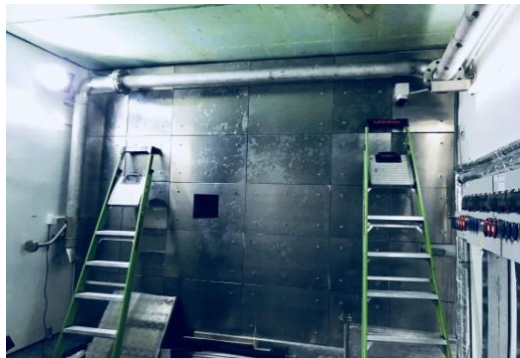
散射室内管路施工

- 通风系统改造，样品室气流组织不好、排风流量不能有效进行控制
  1. 风口布置优化：基于流场计算，整个房间的排风口设2个，样品室风口优化，2) 总管安装定风量阀
  2. 整个房间的空气龄最长时间约1490s，即25分钟换一次气，符合设计换气次数2次/h
  3. 水力计算：改造前后管路总压降分别为324Pa、169Pa，阻力显著下降
- 冷却水改造。改造冷却水以解决多个用水设备连接问题

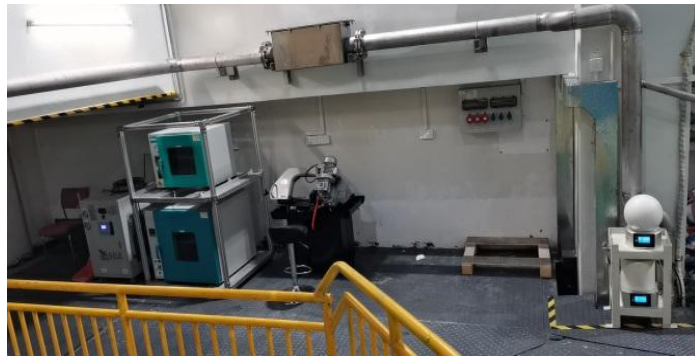
定风量阀安装

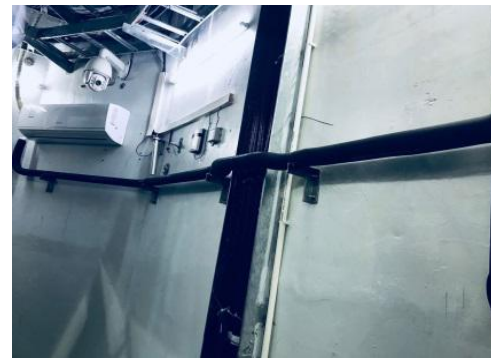
GPPD 挂机安装

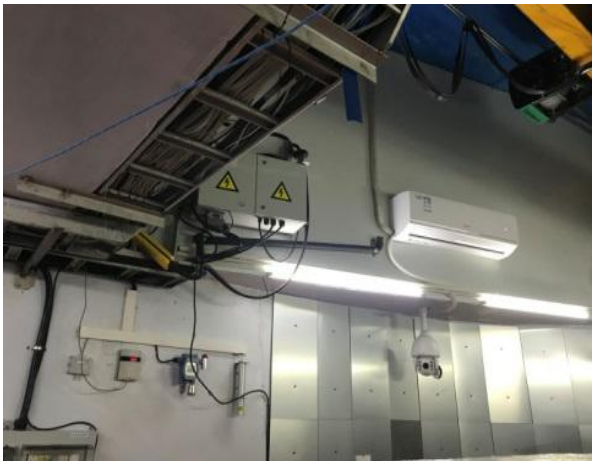
MR室内机、排水管安装

- 设备冷却要求
- 根据散射室设备布置情况，选择合适的空调形式，SANS & MR：分体壁挂式，GPPD：分体壁挂式、风机盘管
  - 室外机位置：SANS、MR放在谱仪本地，GPPD放在西侧挡土墙内
  - 排水管：找合适的位置穿管，局部增设排水泵
  - 对冷凝水进行收集，为申请直排做准备

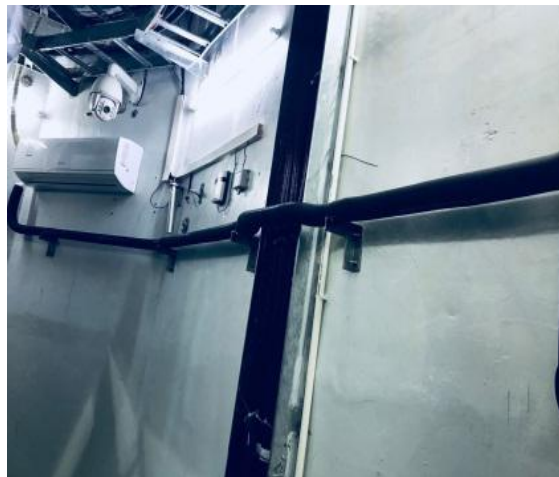
GPPD 挂机、排水管安装

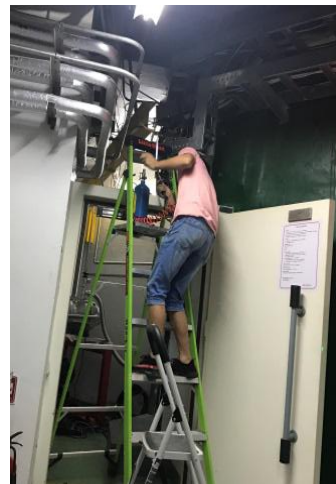
SANS 冷媒管安装

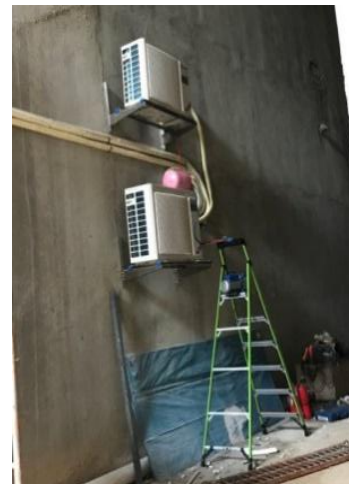
抽真空充制冷剂

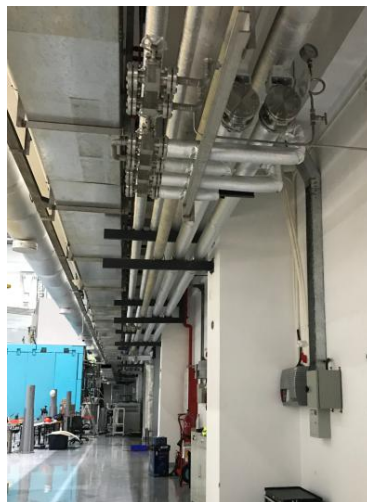
- 给谱仪预留工艺管道接口位置改造
  - 工艺设备循环冷却水、压缩空气管路接口位置往上提高，其中#8、#9接口管道中心标高与主管路齐平
  - 架空层各房间空调形式主要是水冷风机盘管，土建施工需从二层的冷冻水管道接管，为避免后期施工影响其他房间空调运行，完成接口阀门安装

改造后接口

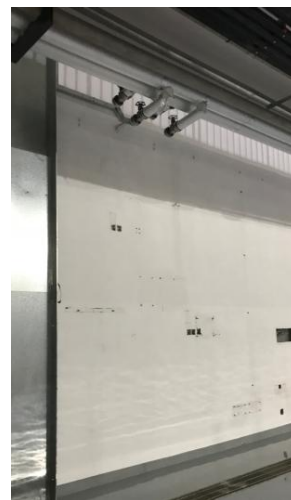
#9改造后接口
