# 2020年中国散裂中子源（CSNS） 靶站谱仪运行年会

## 低温系统

2020年10月22日

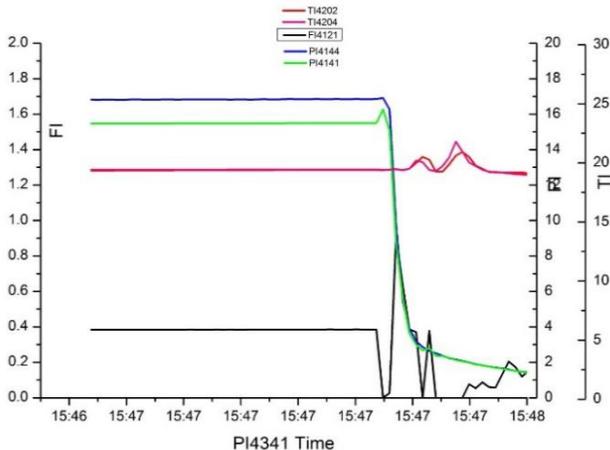
- 故障1：2019.11.8下午14:47**氢循环压力突然剧烈上升，压力突破爆破片设置值液氢紧急排。故障后低温组全体组员争分多秒地完成爆破片更换、氦气吹扫、真空置换等工作，并紧急召回了两名出差的同事。**11月9日21:00**开始重新降温。**11月11日16:22**降温完成发出低温ready信号，故障处理用时**73小时**。
- 故障原因：**故障原因不明令心中很不踏实，**11日凌晨**在降温过程中压力突然持续升高被迫长时间放气，待情况稍有改善后现场巡检发现补气阀门**CV5001**内漏！天亮后分析了以前出现的可疑情况后，得出了阀门内漏的结论和临时解决方案。将**CV5001**前端的气动球阀一起进行控制同开同关，之后运行至今年夏季检修期间更换了故障阀门。

故障前后两分钟压力、温度变化

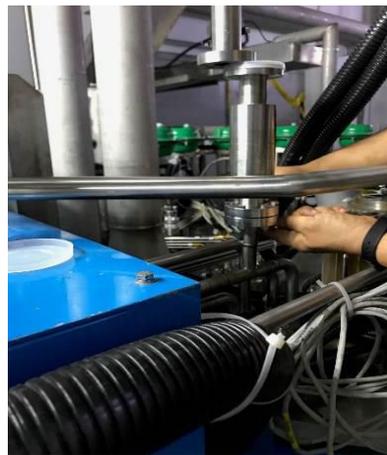
更换爆破片

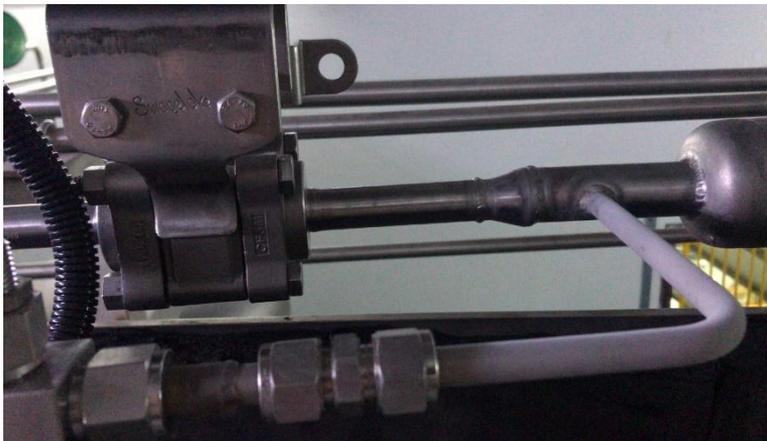
- 11月11日降温成功后，压力一直呈下降趋势大约每隔一小时补气一次。11月12日早上8点来束流后，压力PI4141从14.05上涨到14.58bara，随后又逐渐下降。
- 通过推断和现场现场排查，确认压力的下降是排放阀CV4150内漏造成的。为了保证继续运行，暂时关闭了CV4150和下游阀门停用此路排放管道。由此带来的负面影响是降温期间和稳定运行期间工况差别很大，为了防止逻辑冲突，使用两套控制方案，界面上切换；
- 今年暑期检修时更换了新阀门问题得到彻底解决。

低温阀门内漏憋压后打开下游阀门排放管道挂霜

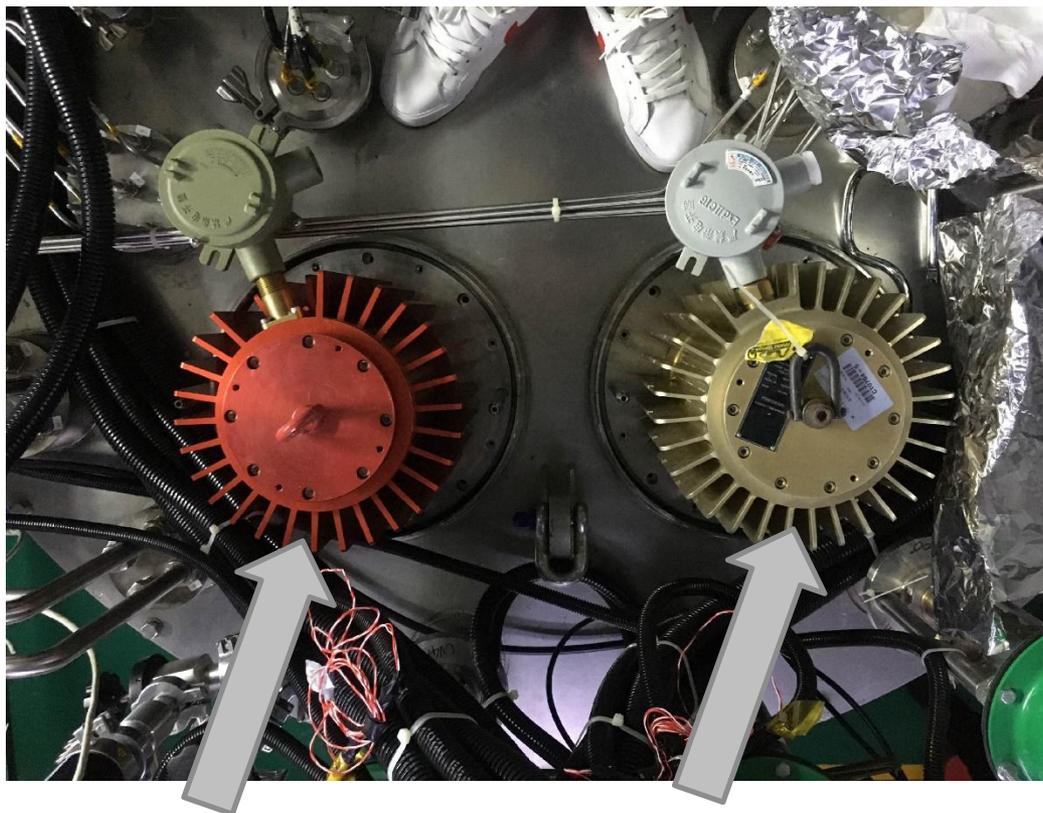
- **故障2：**氢循环的动力源是液氢循环泵，低温系统采用双机热备的方式工作，建设阶段采购了三台美国**Barber Niclos**的产品**2019**年夏季检修时更换了轴承。美国距离遥远且政治上存在变数，我们一直在做国产化的工作跟国内公司合作生出一台样机，液氢泵的维护工作就交给了国内公司完成。**2020年1月5日**早上**7:58**一台液氢循环泵**P4104**故障停机，采用了一些方法无法重新启动，此时手上有两台备用泵心中有些底气向领导提出了环泵的解决方案，领导们讨论后认为临近运行结束时间先靠单台泵维持运行出现问题再换泵。紧接着**16日**凌晨**02:32**液氢循环泵**P4105**也发生了故障停机。
- **故障处理：****17日**白天复温吹扫后，将两台故障泵分别更换成一台备用进口泵和一台国产泵，随后立刻进行真空置换，并在晚上**22:00**开始降温，**19日00:05**降温成功并发出低温**ready**信号，故障处理用时**70**小时。

国产液氢循环泵

进口液氢循环泵

- 故障3与故障2类似，2020年6月11日23:47国产液氢循环泵故障停机，为了避免重复年初的情况决定主动停机换泵，6月15日11:00停机更换了故障液氢泵，至6月18日8:56恢复低温ready信号，故障处理用时70小时。
- 故障2是阀门内漏的问题，先是常温阀门内漏造成停机事故。接着是低温阀门内漏保不住运行压力，好在是发现及时处理得当没有造成停机事故。这些阀门是2013年采购的连放带用到现在发生了不同程度的老化。
- 故障1和3是液氢循环泵故障，问题表象是轴承损坏电机卡死，这对国内厂家提出了新的挑战，进口设备能用一万多小时国产化后就只能用两千五百小时，需要继续摸索逐步提高使用寿命，至少要达到6500小时维持一个完整的运行年度。

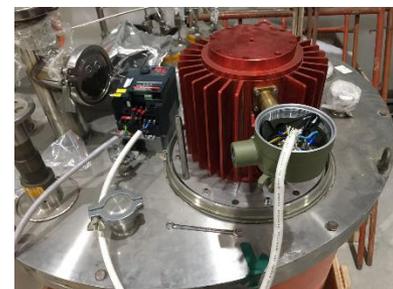
轴承磨合测试

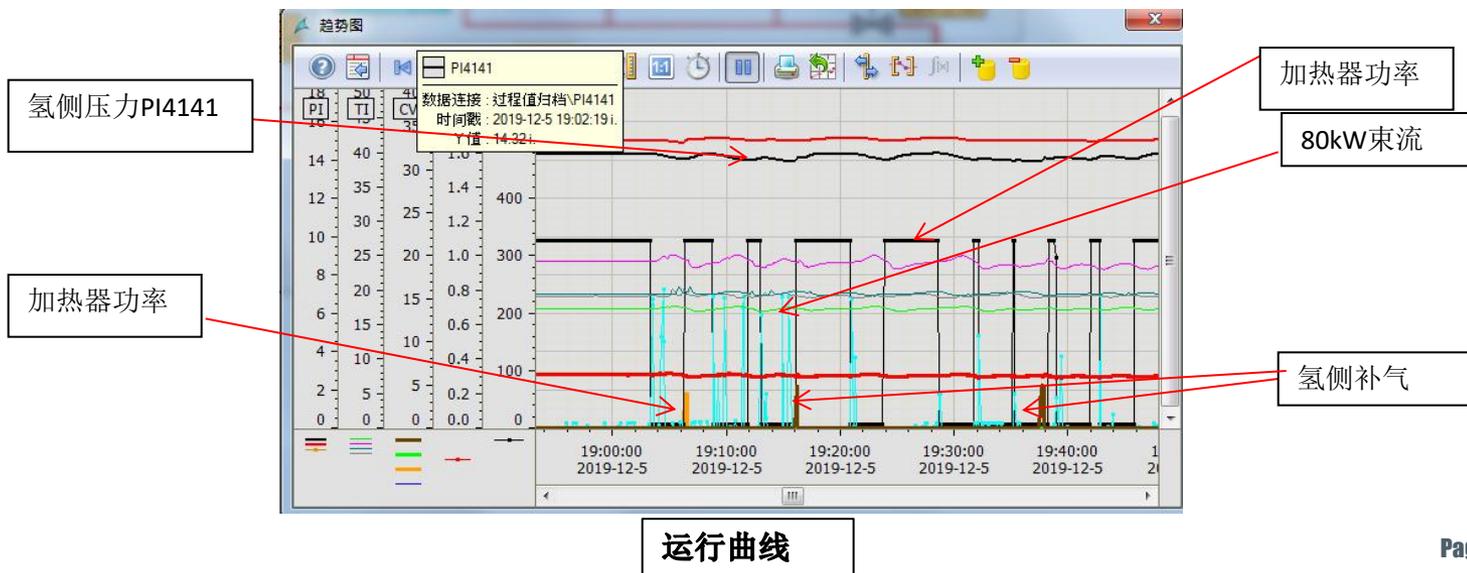
- 2019.12.5**低温系统出现**CM**出口温度和**DM**出口温度高报警。查看曲线发现**20:19**，流量有一个脉冲有升高，从**0.31l/s**冲到了**0.42l/s**，正仲氢转化器出口的温度**TI4105**也有一个脉冲，最高冲到了**32K**。
- 研究曲线，发现在**19:00**至**19:50**之间，因为加速器束流的频繁到来与撤销，束流非常不稳定，导致加热器的功率也频繁的点 and 撤，加热器贡献的实际热负荷无法弥补束流的动态热负荷，从而造成了两次氢气补气和一次氦气补气。束流重新到来后就造成了压力升高，氦侧放气，从而造成了流量和温度的脉冲波动。通过优化加热器和氦气排气的逻辑后得到了解决，未再出现这么大的温度波动了。

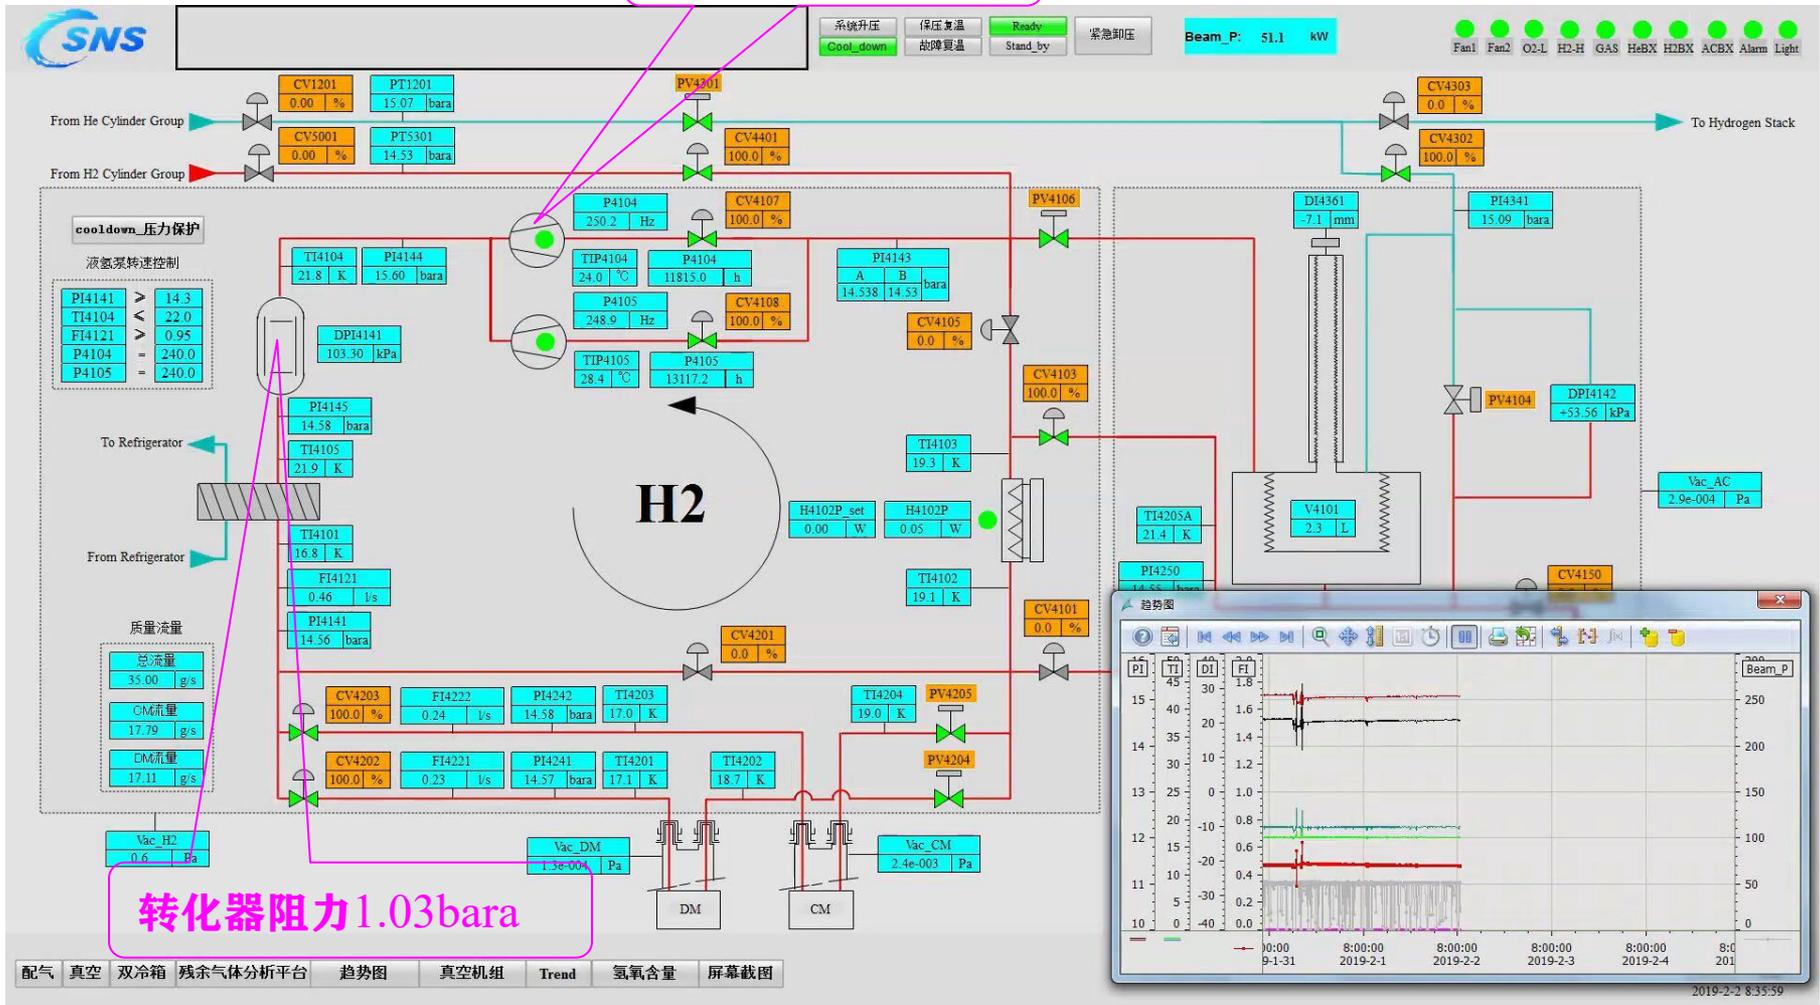
- **液氢流量低！**

正仲氢转化反应器的阻力:

流量为0.91 l/s时, 阻力为0.83 bar ;

流量为0.41 l/s时, 阻力为1.03 bar ;

存在问题---阻力大, 流量小!

泵压头1.07bara

转化器阻力1.03bara

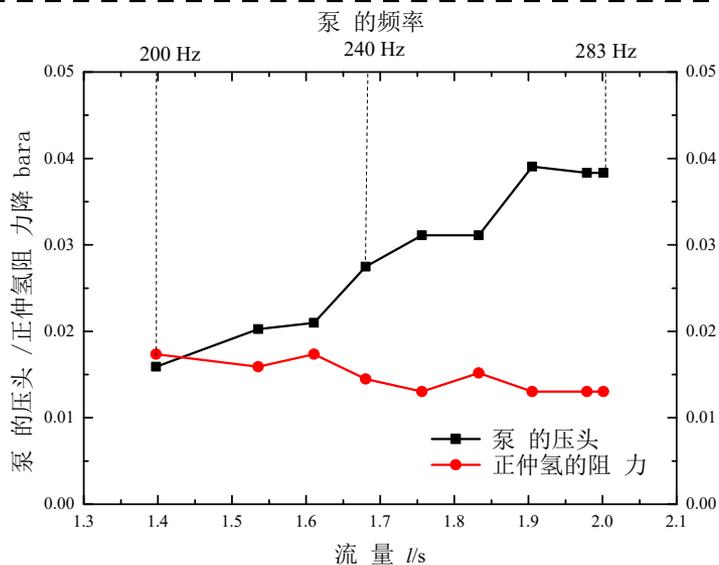
**#1**自身结构阻力测试：现有结构取出催化剂，空容器测试。

- 1#测试结论：**反应器自身流动阻力为0，循环流量最大到达2l/s，比原来结构增大一倍，证实了容器自身的结构阻力可以忽略不计。

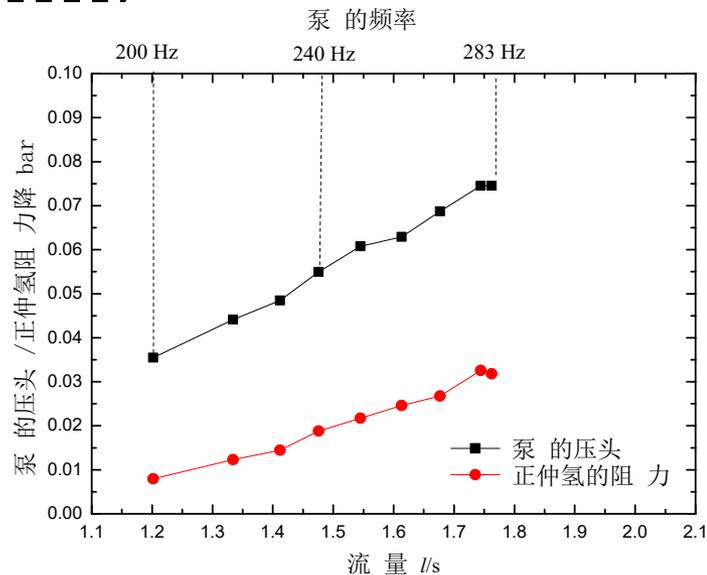
**#2**优化结构阻力测试：反应器容积5l，催化剂填充量5.8kg。

- 2#测试结论：**当循环泵工作频率为283 Hz时，反应器的流动阻力约为0.03bar，循环流量最大约1.767l/s，约原来的2倍。

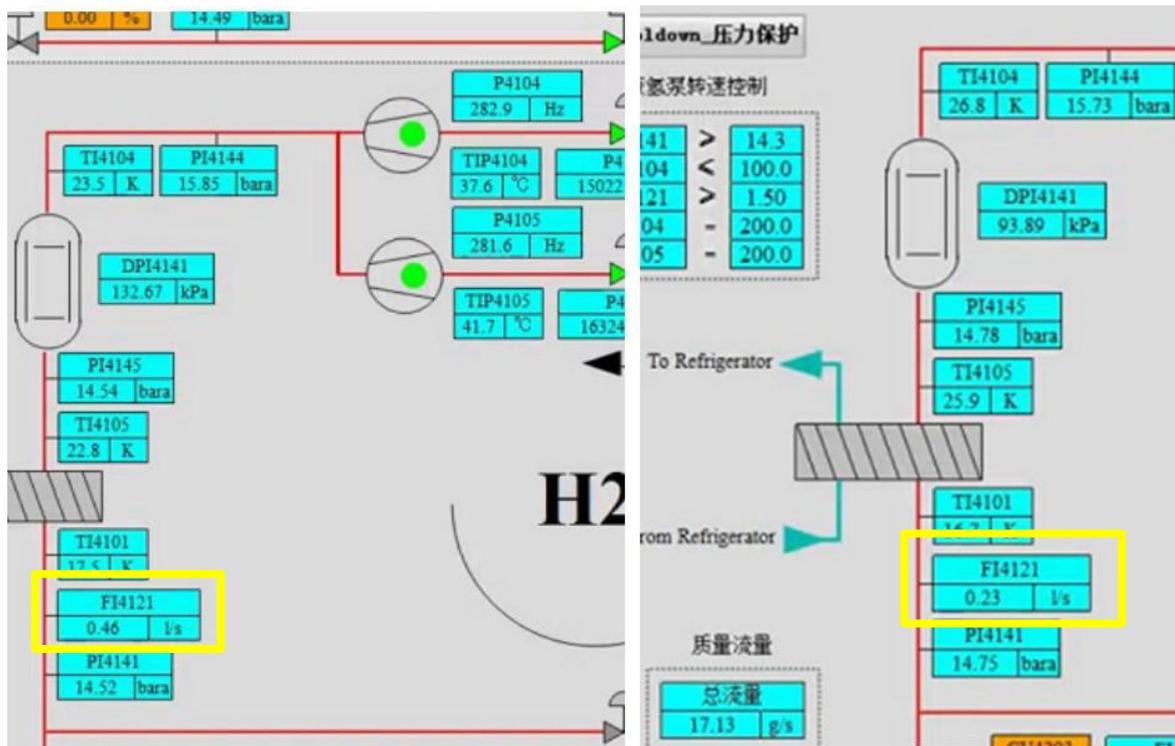
## 正仲氢转化器首次结构优化-减少催化剂用量

降温及运行分析:

- 1、降温过程总体平稳，不再有大温差以及压力波动。
- 2、34K左右循环流量最大达2l/s，为原来2倍，阻力仅7kPa左右；与80KHe降温相似。
- 3、34K-20K随氢密度的增大，流量逐渐降低，最终降温完成流量0.46l/s(35g/s)。
- 4、随束流波动及运行时间增长，流量缓慢降至0.23l/s。

- 80K冷氦气跟20K超临界氢物性不同，流动情况不可类比
- 催化剂减少并没有带来大流量
- 继续研究调整改造方向

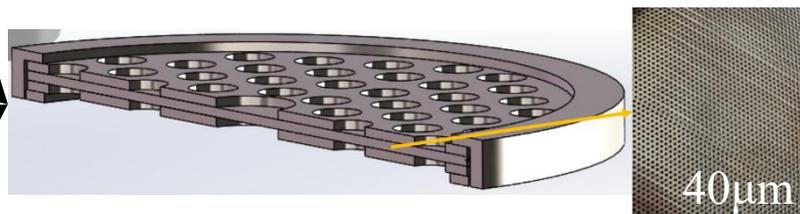
5 $\mu\text{m}$  烧结板 无法通过  
20 $\mu\text{m}$  非烧结板 顺利流通

- 三层孔板结构  $\phi 10-\phi 0.04-\phi 10$  (mm)
- 增加出口过滤器防止催化剂掉落影响流体洁净度

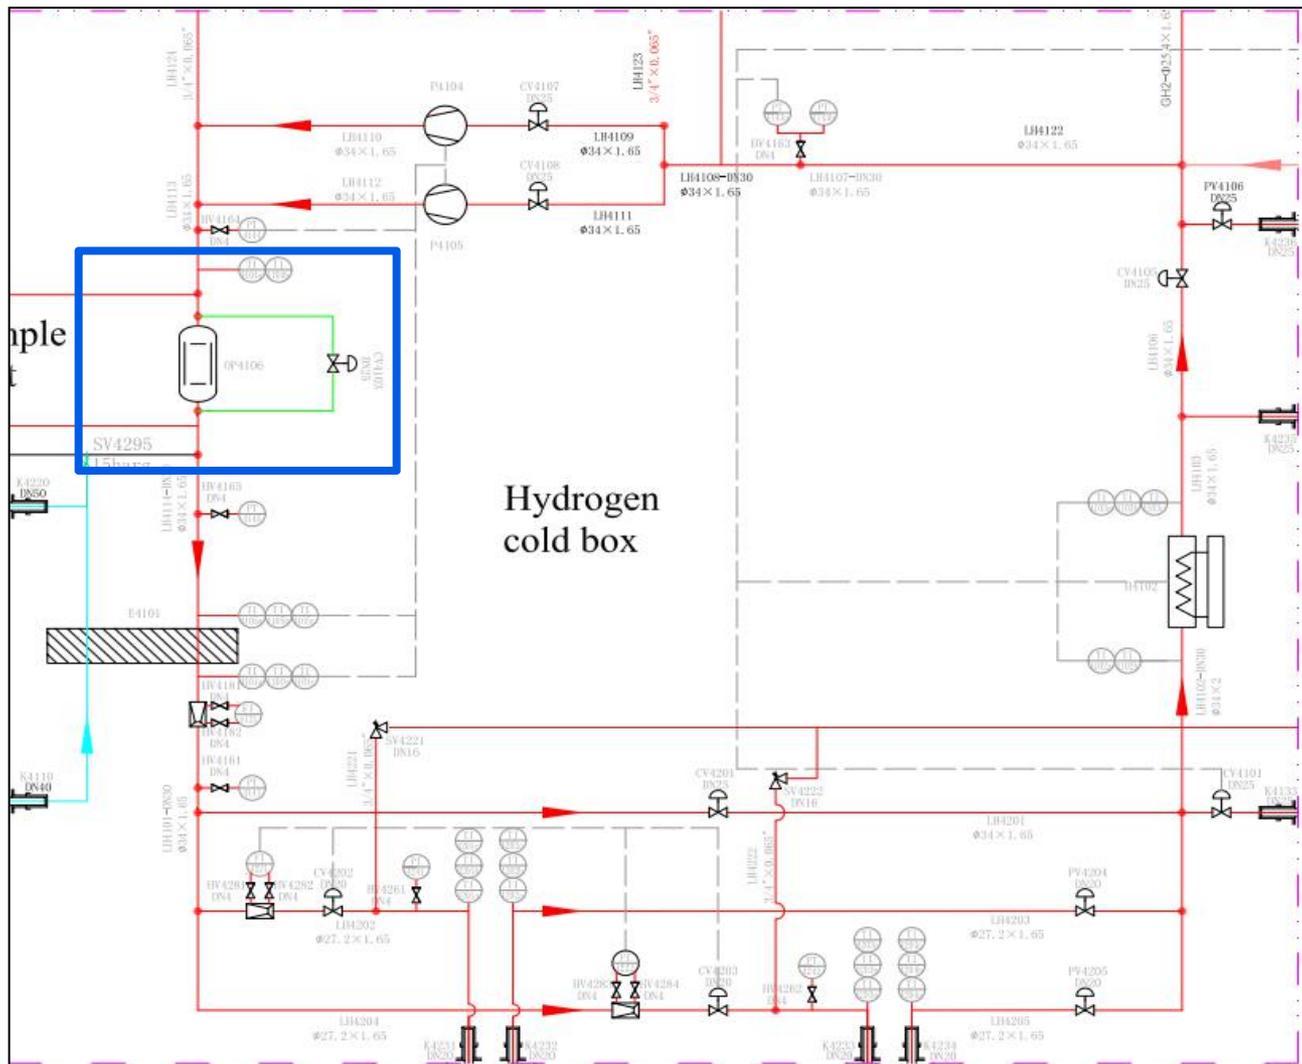
提高流量的备用方案：

增设转化器旁通阀

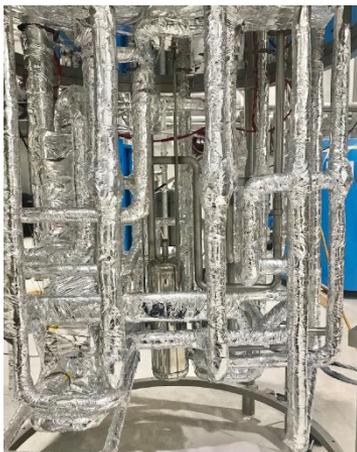
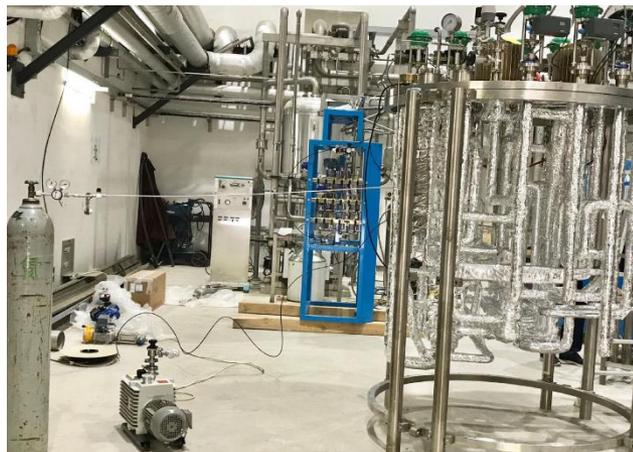
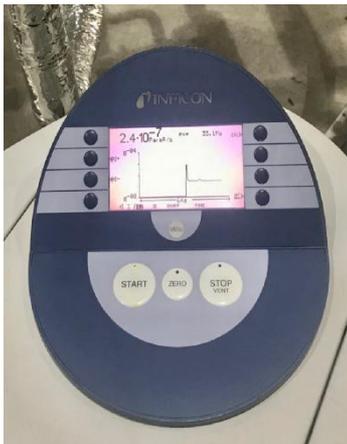
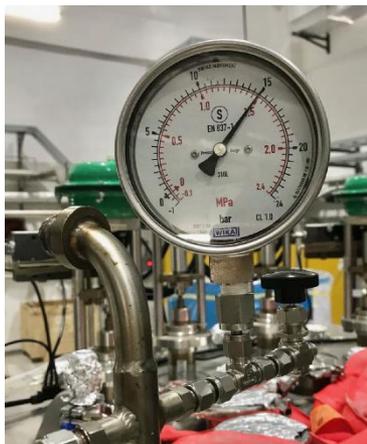
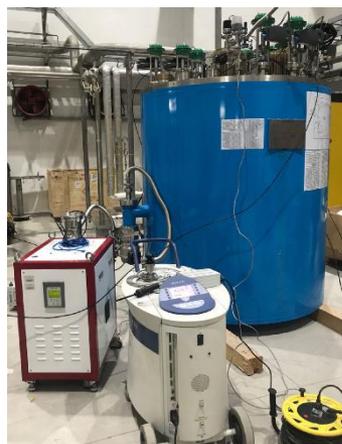
在最小破坏范围内完成转化器及相关管路的切割、更换工作，压力、漏率测试均合格。

- 管道保压1.5MPa，24h无泄漏；
- 吸枪检测 $2.4 \times 10^{-7} \text{Pa} \cdot \text{m}^3/\text{s}$ ；
- 温度传感器示数、阀门动作正常；
- 筒体真空漏率合格：  
 $< 5.0 \times 10^{-9} \text{Pa} \cdot \text{m}^3/\text{s}$

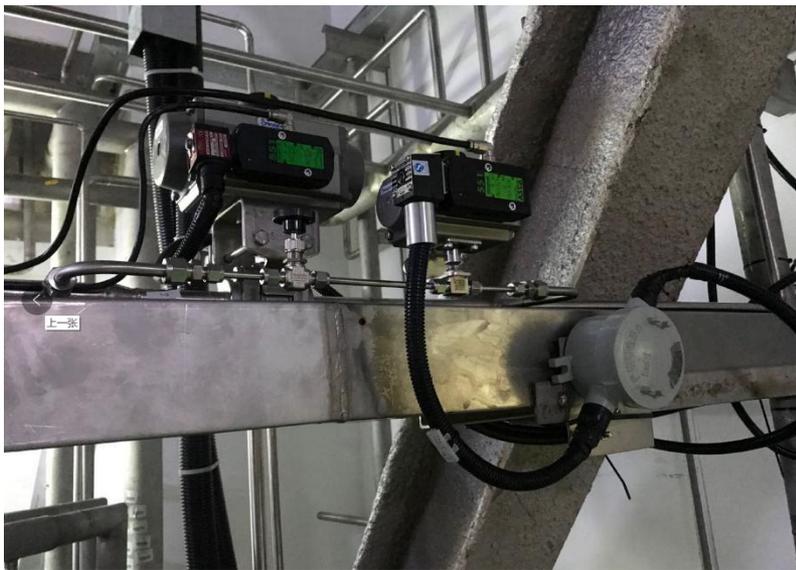
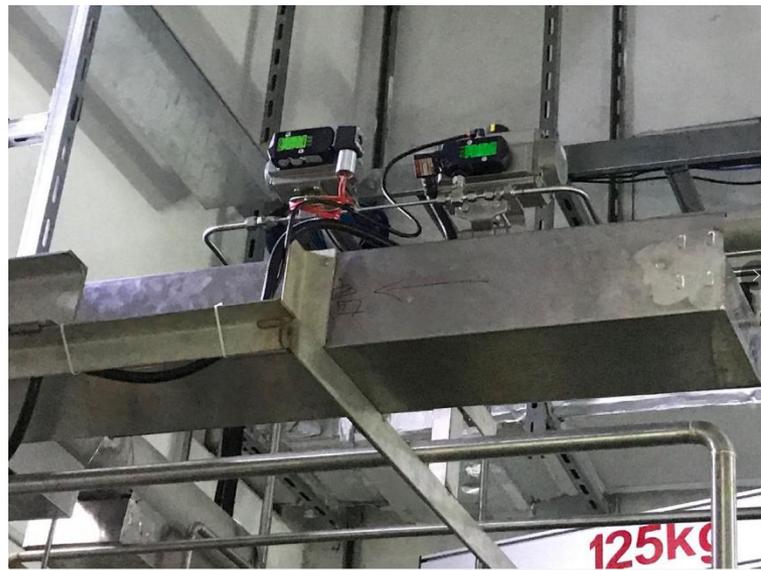
运行发现压力缓冲器冷箱排放管道处有结冰现象，从安全运行考虑优化排放管路

氢循环冷箱、压力缓冲器冷箱排放针阀下游各增加一个电磁阀，防止低温排放阀门内漏导致氢泄放。

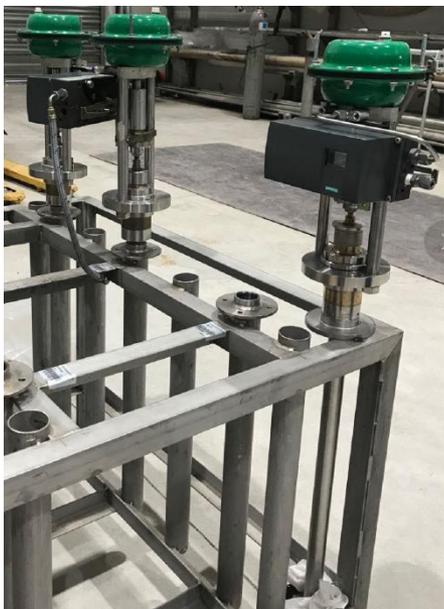
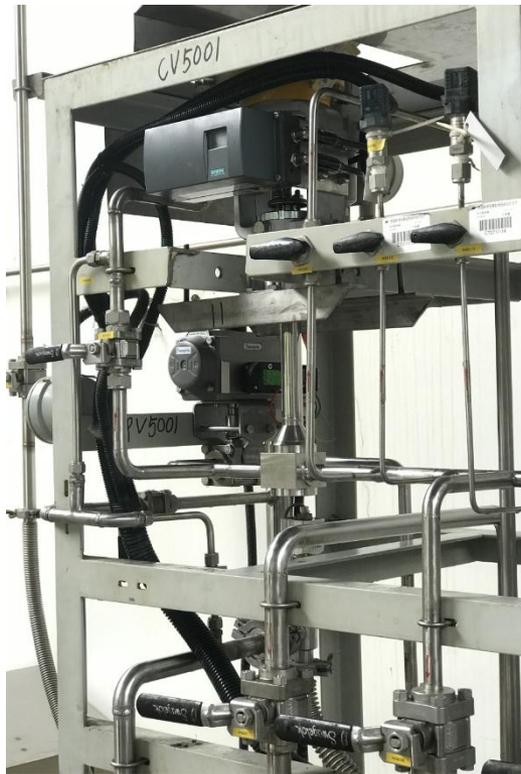
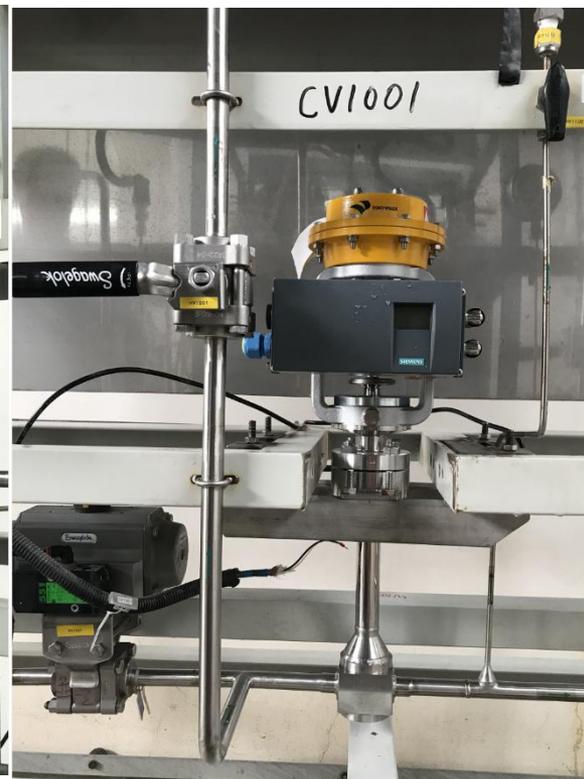
❖ 2019.11.9 氢循环压力飙升，爆破片紧急泄压--阀门CV5001内漏自动补气造成  
为防止自动补气再次引发故障，更换故障阀门以及存在安全隐患的阀门：

氢补气阀门—CV5001、PV5001；

氢补气阀门—CV1001；

氢冷箱排放—CV4101；

缓冲器排放—CV4150；

氢冷箱旁通—CV4105.

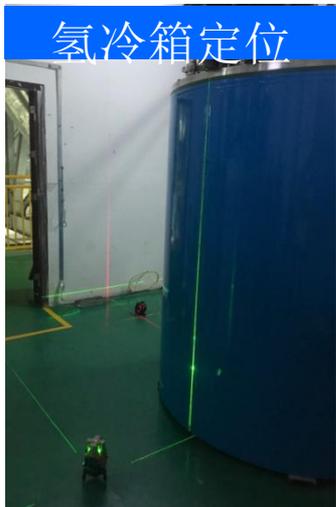
氢冷箱定位

冷箱定位是改造工作的难点也是重点，氢冷箱连接氢冷箱、压力缓冲器冷箱、CM、DM低温管线，依据预留标记反复调整，预装6条单通道低温管线验证定位，拆装顺畅后安装两条氢低温管线并保压、检漏

- ✓ 冷箱定位误差低于2mm，所有设备连接顺畅
- ✓ 恢复冷箱、低温管线真空机组，运行正常；
- ✓ 低温管线抽真空检漏、保压测试均合格。

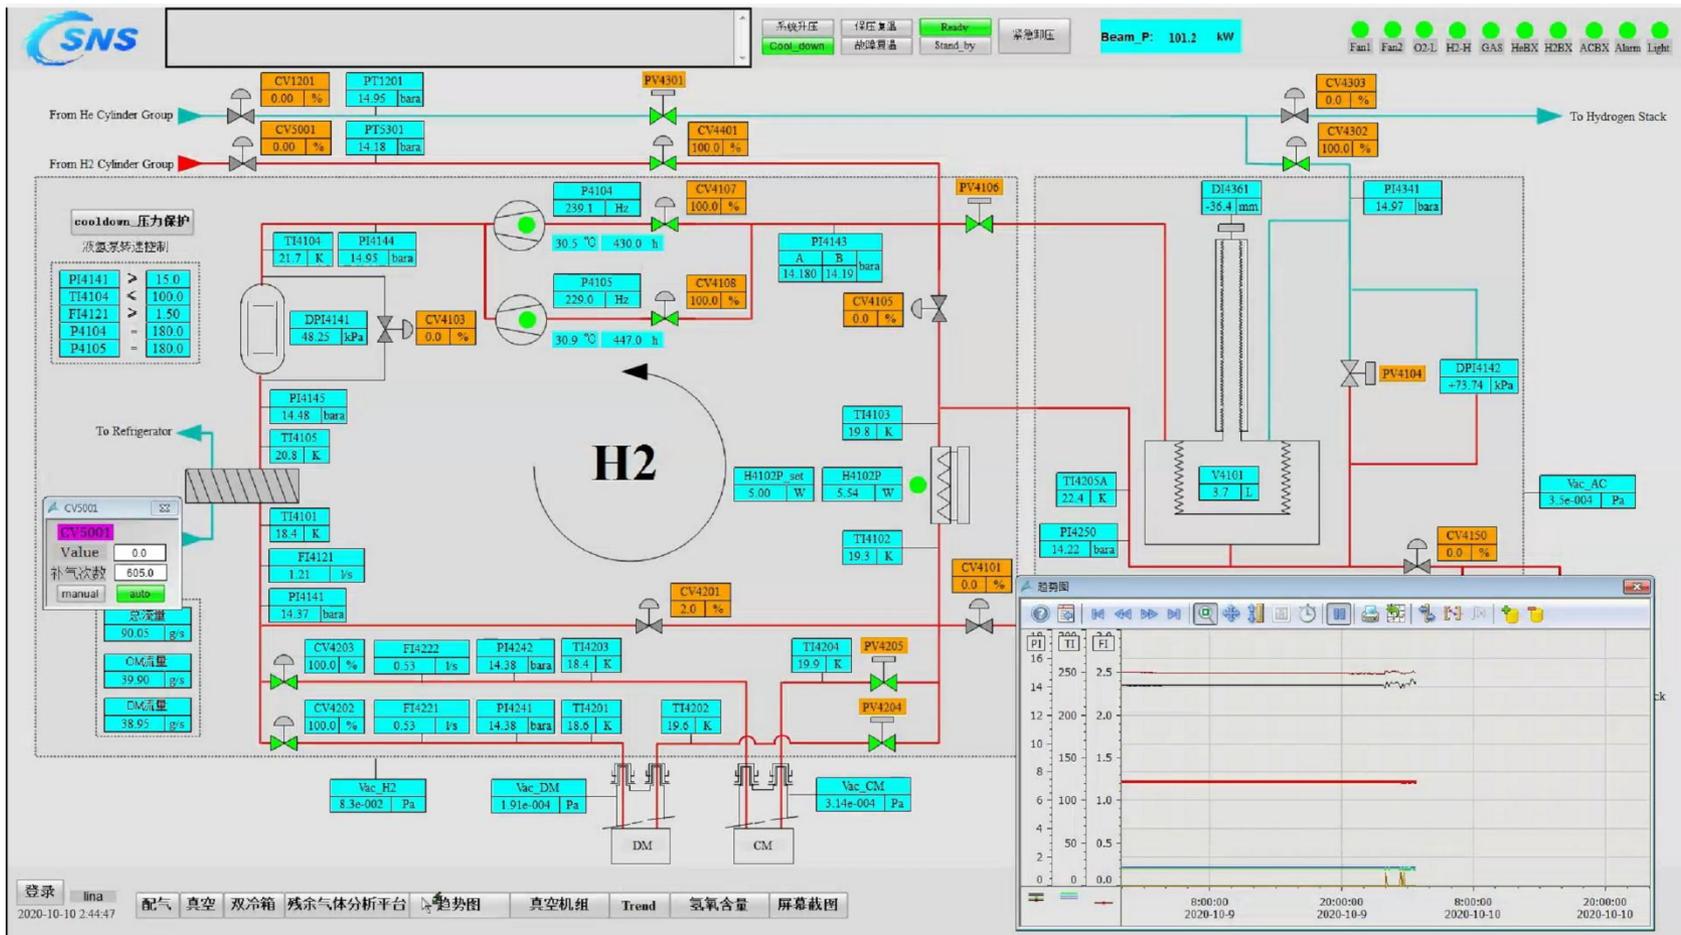
- 小结:
- 1、整个降温过程全程无压力波动，温度平稳下降；
  - 2、转化器阻力大幅降低，仅仅是原来的1/2，约46kPa；
  - 3、循环流量增至1.21L/s，质量流量90g/s，约为改造前的3倍。

- 液氢流量低是由于正仲氢转化器阻力过大造成的，为了解决这个问题**2018**年进行了制冷机控制改造使得降温过程温度可控，**2019**年改造了正仲氢转化器减少了装填量降温过程平稳了但没有解决根本问题，**2020**年重新设计了正仲氢转化器修正了过滤结构使得阻力大幅度下降。
- 2020年9月22日**开始降温历时**48**小时，过程平稳降温后氢流量**1.21**升/秒，超过了设计指标。困扰了我们三年的问题得以解决。接下来需要观察铁氧体的逃逸情况和来年再降温流量的可重复性。

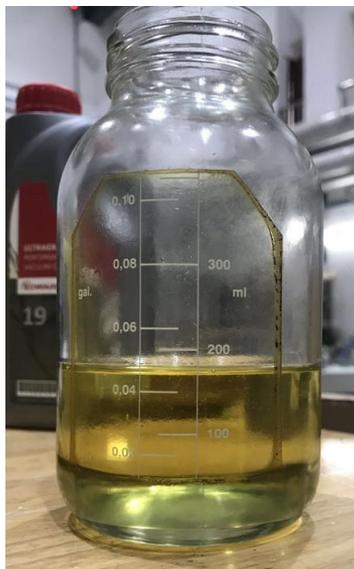
每周泄漏量

压缩机运行过程中，润滑油会不断从压缩机密封处缓慢泄漏，每周泄漏量大概180ml。采用真空吸入的方法将油桶中的润滑油吸入压缩机。

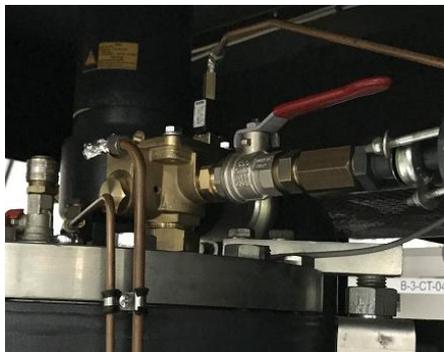
更换组合阀

- ◆ 联轴器检查
- ◆ 油气分离筒顶部电磁组合阀更换
- ◆ 更换油过滤器
- ◆ 更换快速接头

以上部件更换之后，通过抽真空和氦检漏的方法，确保压缩机管路漏率满足要求。

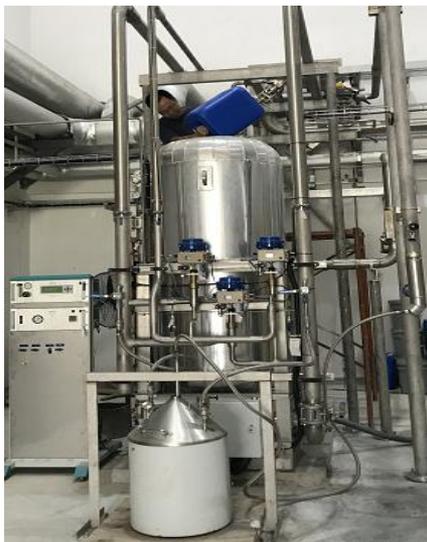
充填活性炭

油吸附器中的活性炭在长期使用后，吸附了压缩机润滑油，吸附能力下降，需要更换活性炭。活性炭更换采用真空抽取和真空填充的方式。本次填充活性炭357.6kg。

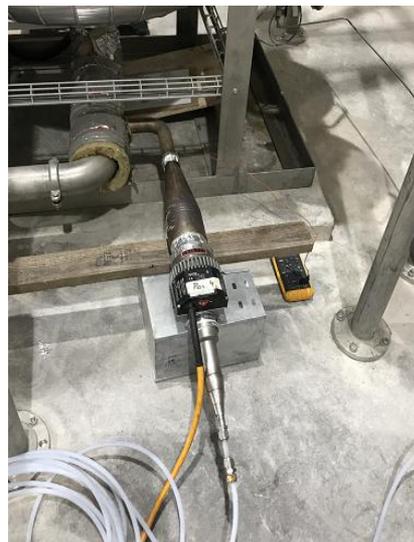
再生活性炭

活性炭充填过程中，会吸附空气中的水气，这些水气既影响活性炭的吸附能力，又会影响透平膨胀机的正常运行，所以充填之后通过加热氮气，用高温氮气吹干活性炭中的水分。然后再进行活性炭冷却恢复。

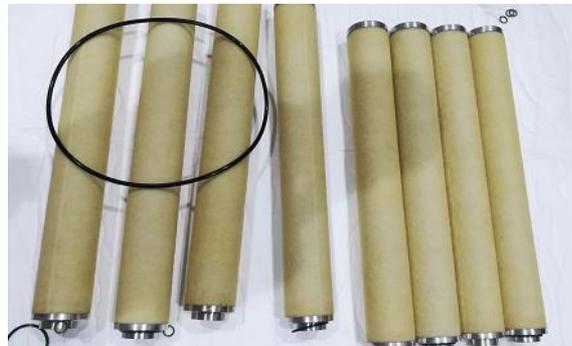
滤芯

在油吸附器前端设有一级油分离器和二级油分离器，一级和二级内部各有4根滤芯，用来吸附压缩机润滑油，需要进行更换。

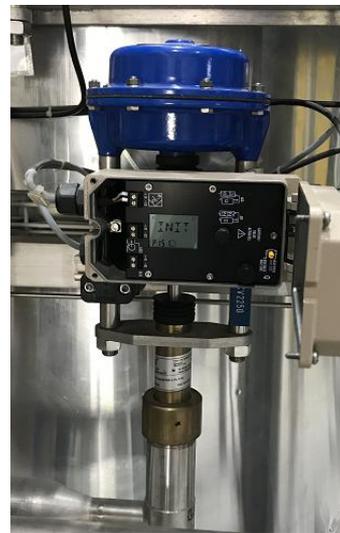
阀门初始化

对所有的气动调节阀进行初始化校验，确保阀门控制准确。

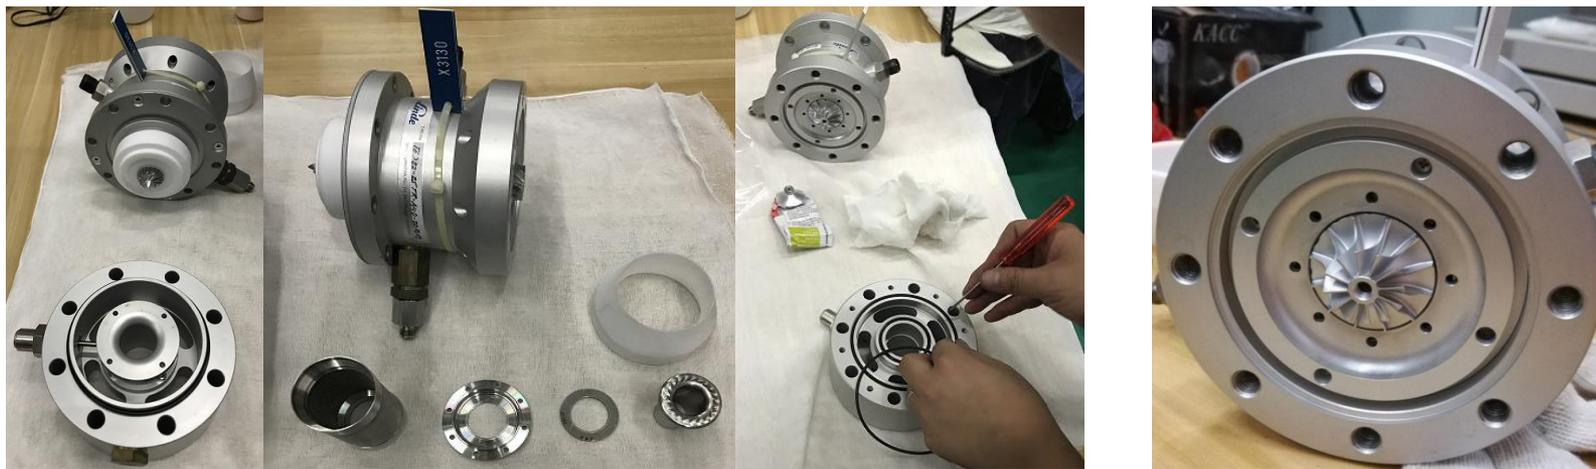
透平膨胀机拆装检查

透平膨胀机是制冷机产生冷量的核心部件，运行时高速旋转，同时也是容易损坏的部件。需要拆开透平，检查O圈、叶轮、喷嘴等是否完好。经检查，没有划痕、裂缝等现象，可以继续使用，酒精擦拭后，安装复位。

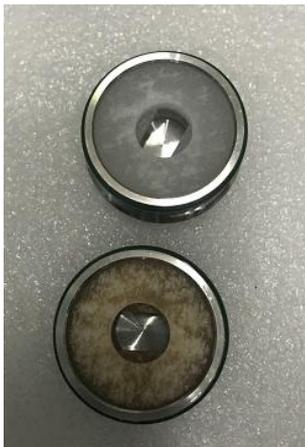
分子泵油池更换

氦冷箱机械泵换油、分子泵更换油池、油分离器内部滤网更换，以保证制冷机真空系统正常运行

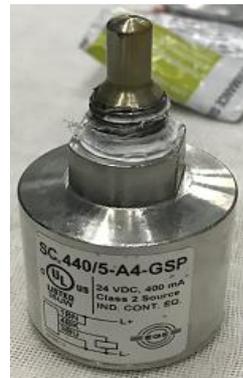
冷却水流量开关

目视检查，查看透平冷却水是否有杂质和腐蚀现象。

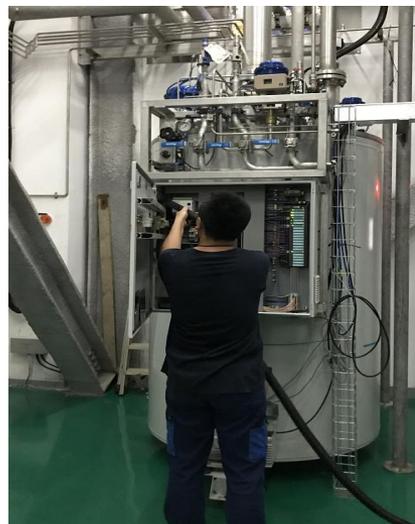
机柜清洁

检查各电器元件是否正常运行，并保持机柜清洁。

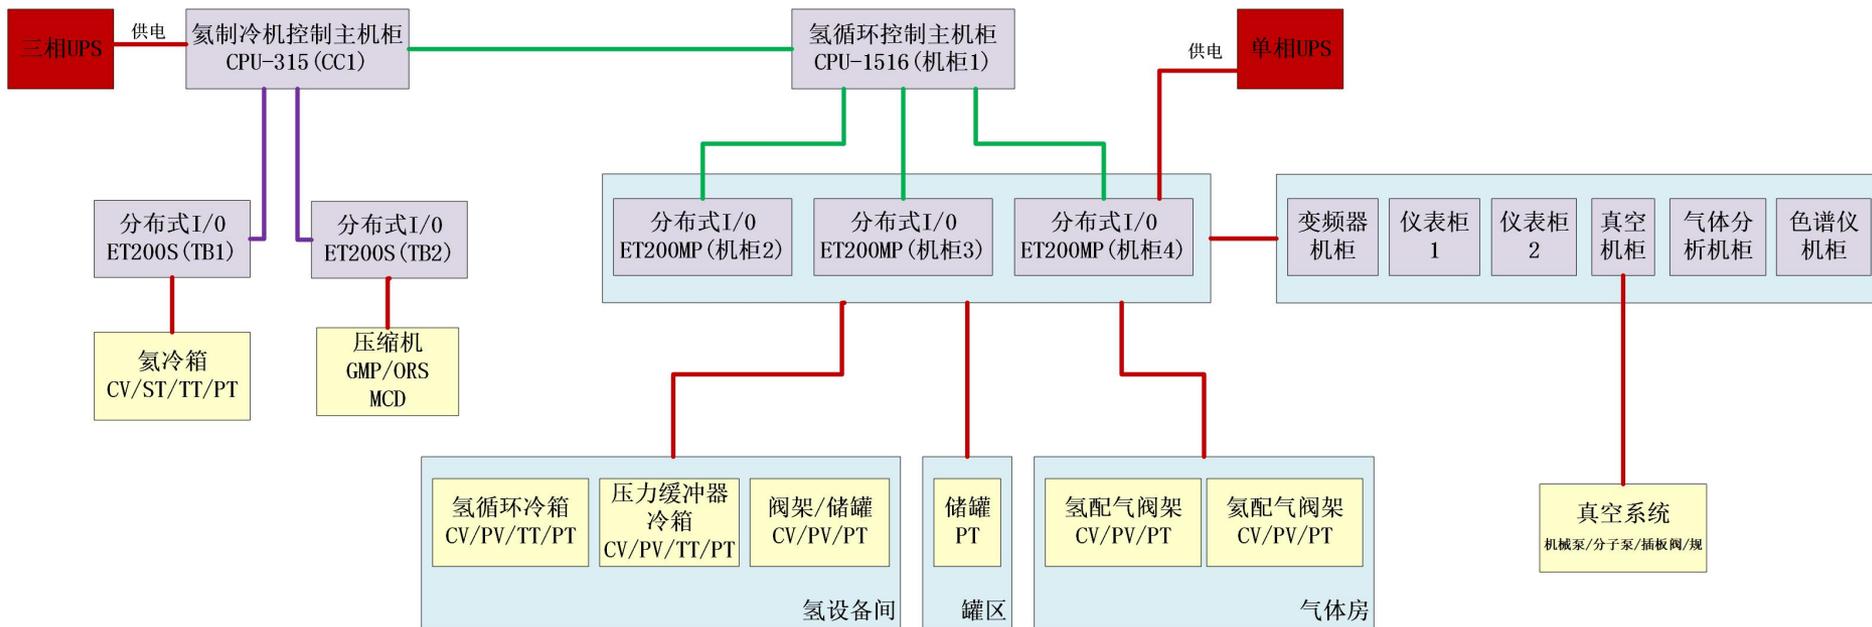
低温控制系统机柜布置图

低温控制系统分为制冷机PLC控制子系统和氢循环PLC控制子系统，都是由主CPU机柜+分布式I/O机柜组成，各区域信号就近接入控制机柜。共设置机柜13个。

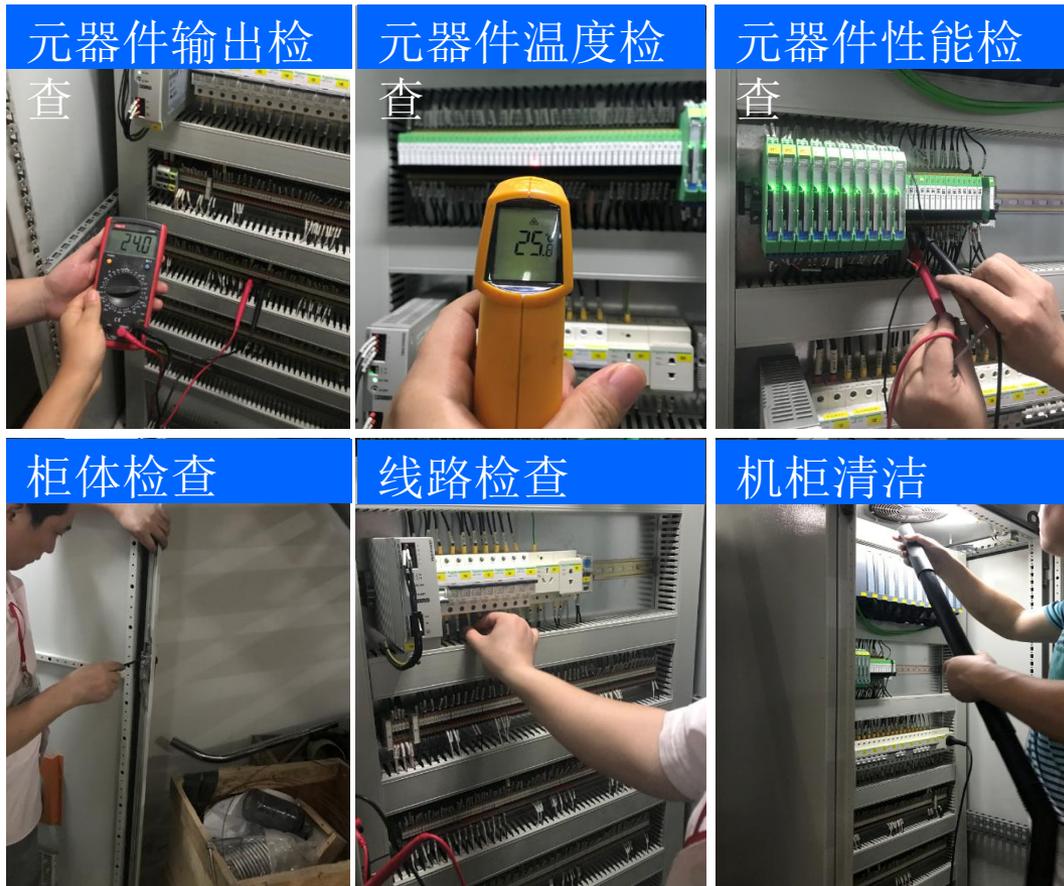
- 机柜清洁
- 线路检查
- 器件检查
- 器件检查
- 柜体检查

对于有故障或者有输出偏差的元器件，进行更换或者调整，确保控制机柜符合原设计标准

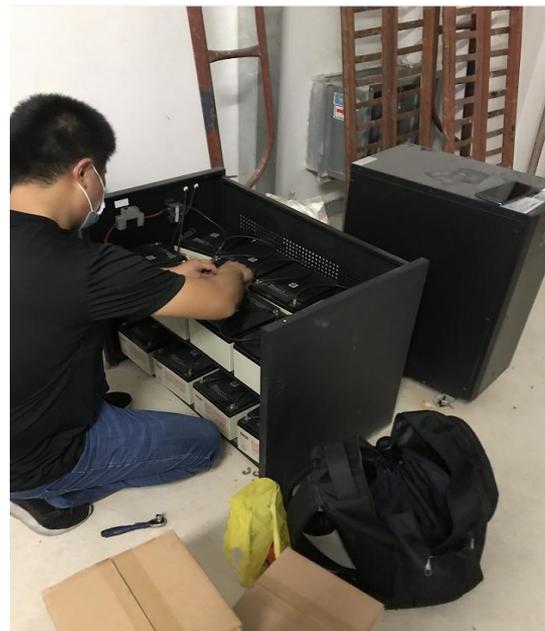
更换UPS蓄电池

低温系统共两套UPS，一套用于氢循环控制系统，一套用于制冷机控制系统。UPS电池已经使用了4年多，根据其寿命3~5年，本次更换了两套UPS的蓄电池，共46节。

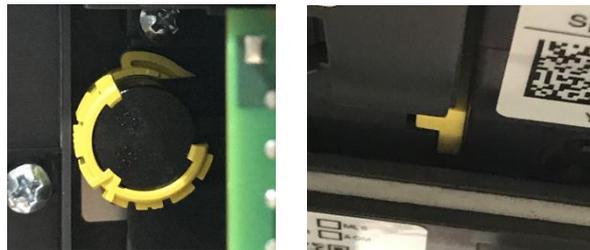
阀门定位器设置

本年度更换了5个气动调节阀，安装完成之后，进行了校准测试，通过调节参数设置和初始化校验，确保阀门控制准确。

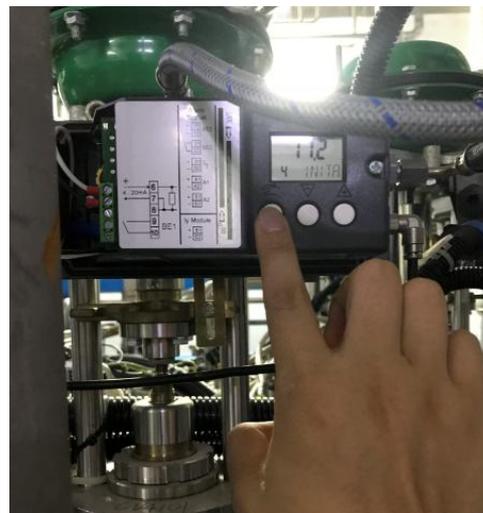
阀门初始化

并对所有的气动调节阀进行了正反行程的多点测试，对于控制不准确的进行初始化校验。

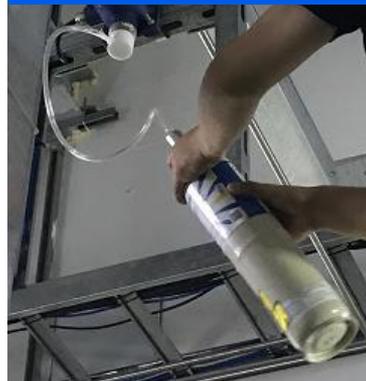
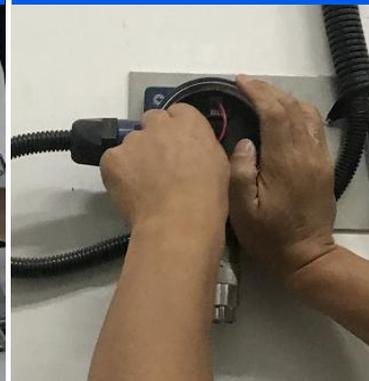
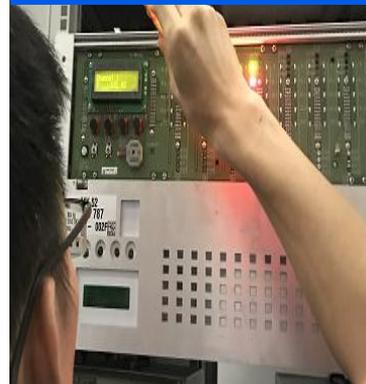
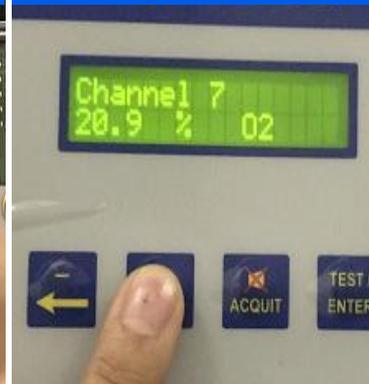
对探头进行了零点校准、标气校准

对主机输出的4~20mA信号进行校准，保证本地测量值和远程监视值一致。
