# 中子诱发 $^{236}\text{U}$ 裂变低能区截面测量

报告人：任智洲

中国工程物理研究院  
核物理与化学研究所

2023年9月20日 ★西安

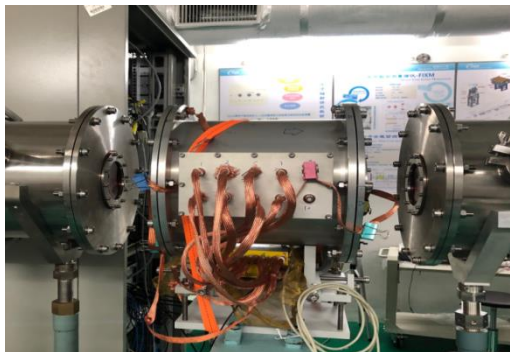
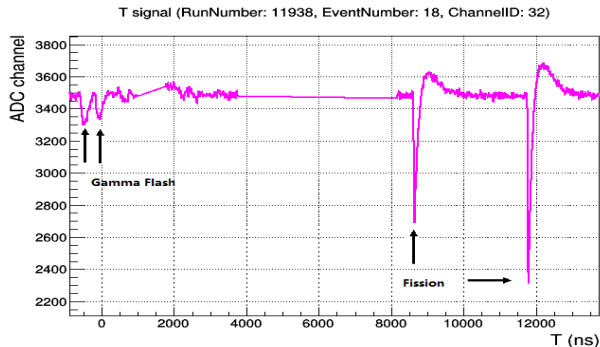
## ➤ 多层快裂变室

- 轻量化、通用化、精密化、快响应时间、噪声本底小。
- 多路 $^{235,236,238}\text{U}$ 裂变单元，高纯(> 99.9%)核素镀片。
- Gamma-flash + 裂变信号，裂变信号上升时间 < 30 ns。

现为Back-n裂变截面测量谱仪(FIXM)与全截面测量谱仪(NTOX)的基础探测器，完成了 $^{235,236,238}\text{U}$ ， $^{232}\text{Th}$ 以及 $^{nat}\text{C}$ ， $^{27}\text{Al}$ ， $^9\text{Be}$ ， $^{nat}\text{Fe}$ ， $^{nat}\text{Li}$ ， $^{209}\text{Bi}$ ， $^{nat}\text{Pb}$ ， $^{nat}\text{Cr}$ 多种核素裂变截面与全截面测量，也用于能谱测量等方面。

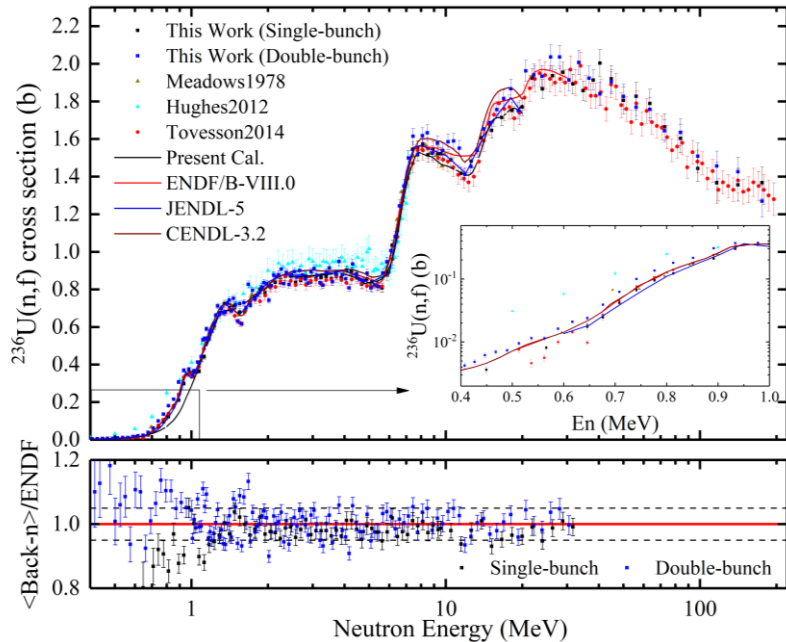
## ◆ $^{236}\text{U}$ 快中子能区裂变截面实验

国家自然科学基金重大项目支持，国内首次获得宽能区高精度的 $^{236}\text{U}$ 裂变截面，审稿人评论有助于解决相关实验数据分歧，提供核数据评价支持。测量数据均被IAEA EXFOR实验数据库收录。

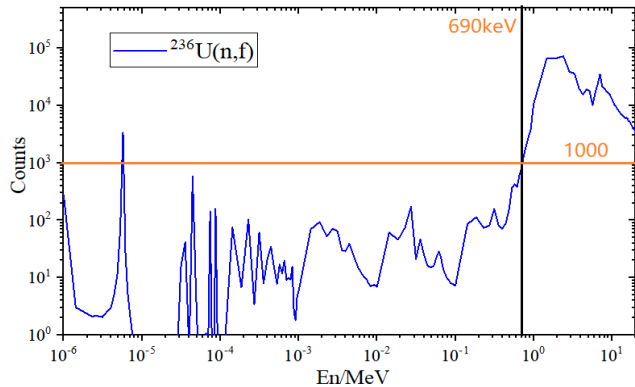
着重测量低能区(阈值690 keV附近及以下)与共振区(典型5.5 eV共振峰等)的中子诱发 $^{236}\text{U}$ 裂变截面, 为澄清现有数据分歧提供重要的实验数据支撑。

- 2023年3月1日至9日, 实验厅二; 刘荣、任智洲、白江博、陈永浩
- CSNS Back-n双束团模式(140 kW; 25 Hz;  $\phi 60$  mm束斑; 76 m; 159 h; 0.3-200 MeV)
- 90% Ar+10% CF<sub>4</sub>; 800 mbar
- 2片 $^{235}\text{U}$ (~12.6 mg), 2片 $^{236}\text{U}$ (~4.2 mg)不锈钢底衬镀膜片

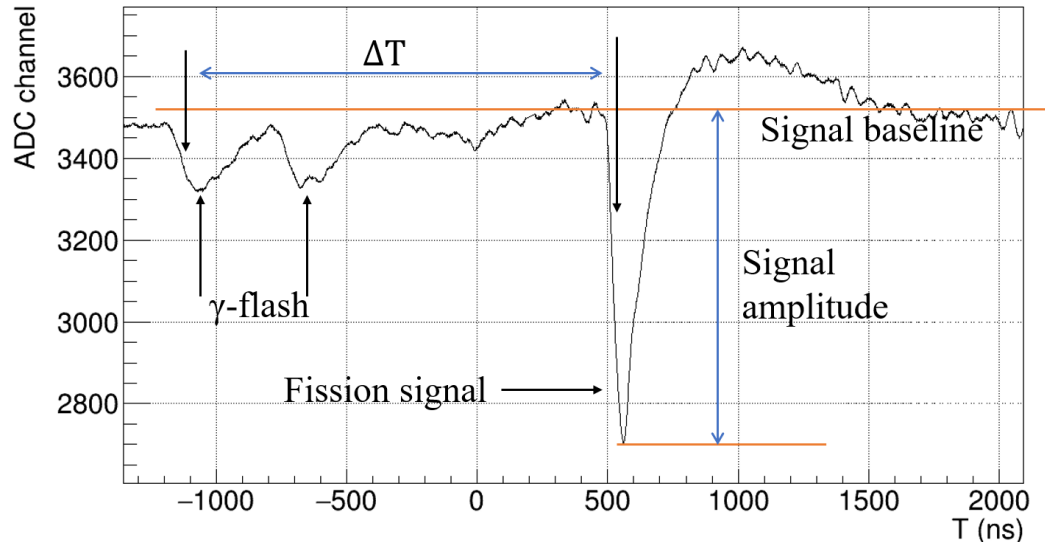
## ➤ 中子能量标定：确定裂变事例对应的中子能量

- 波形的 $T_f$ 和 $T_\gamma$ 定时

$$\begin{aligned}
 TOF_n &= T_f - T_n \\
 &= T_f - (T_\gamma - TOF_\gamma + T_{pulse}) \\
 &= T_f - T_\gamma + TOF_\gamma
 \end{aligned}$$

- $^{235}\text{U}(n,f)$ 的8.77 eV共振峰标定距离

$$T_f - T_\gamma = \frac{L}{c} \cdot \left( \frac{1}{\sqrt{1 - \frac{1}{\left(\frac{E_n}{m_n c^2} + 1\right)^2}}} - 1 \right)$$

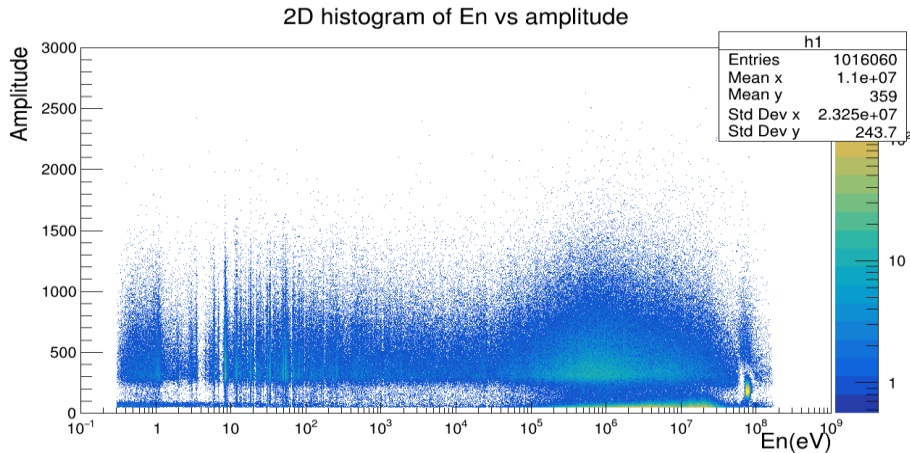
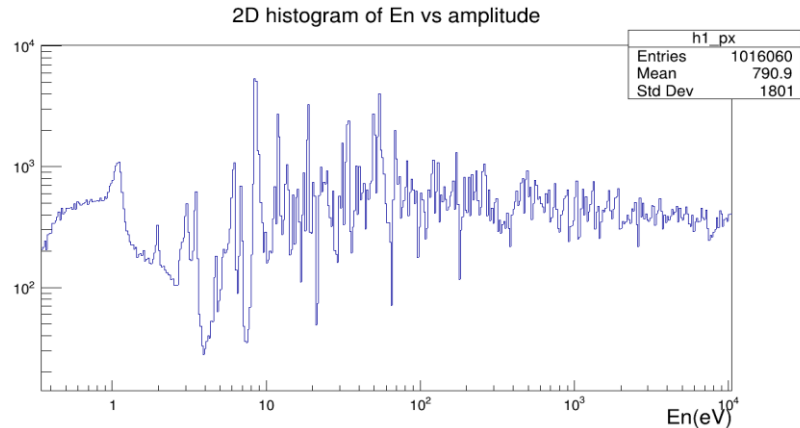
## ➤ 脉冲幅度-中子能量二维谱

- 裂变计数-中子能谱
- 脉冲幅度谱-探测效率

$$\varepsilon = \left(1 - \frac{t}{2R}\right) \cdot \left(1 - \frac{N_L}{N_U}\right)$$
