# 2024年度绩效考核报告

实验物理中心 机械组

裴亚田 工程师

2024年11月22日

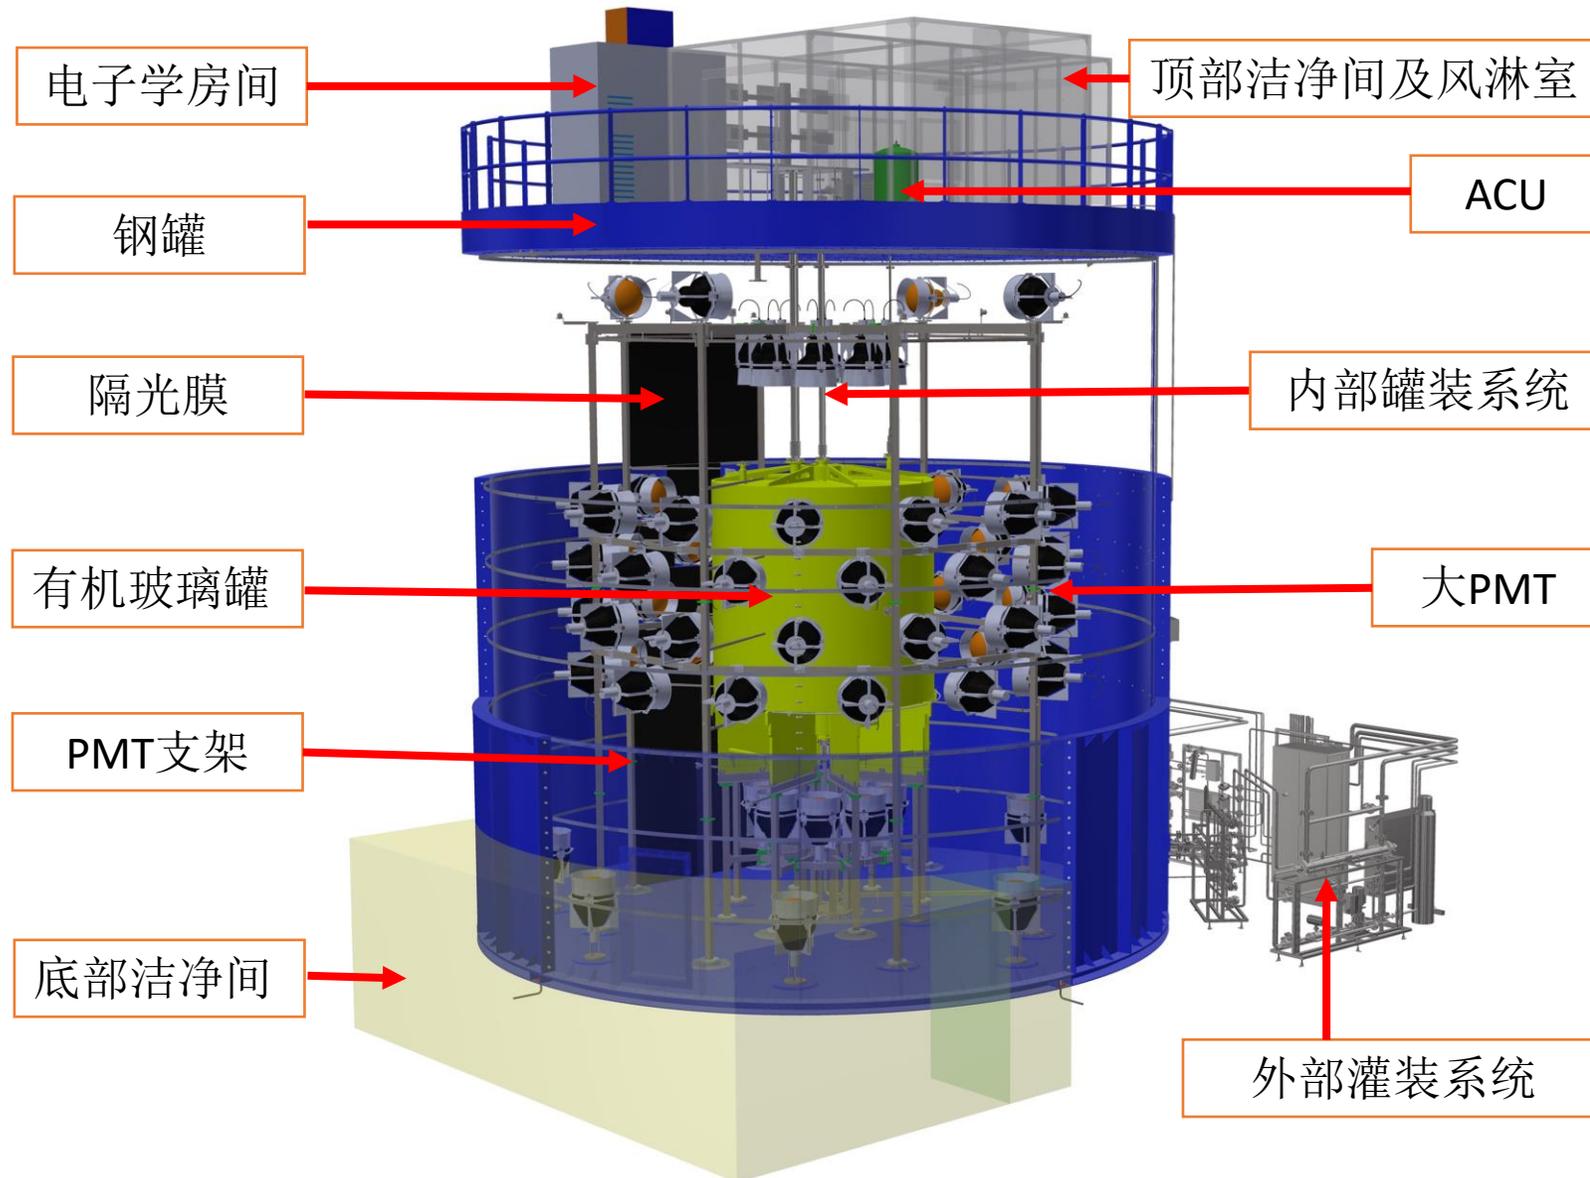
## OSIRIS机械总体负责人（L3）：

OSIRIS是一个完整的探测器

图中未展示：

- 电子学盒及波纹管
- 激光刻度系统
- 温度传感器
- 液位传感器
- 压力传感器
- 交界面传感器
- HDPE膜
- Tyvek膜

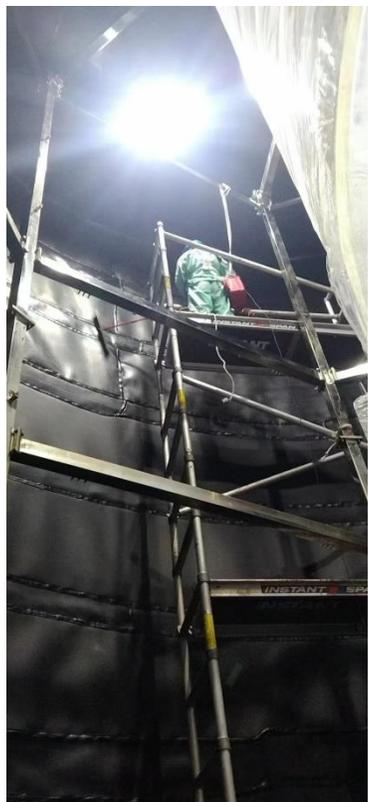
原方法  
(电火花检漏)

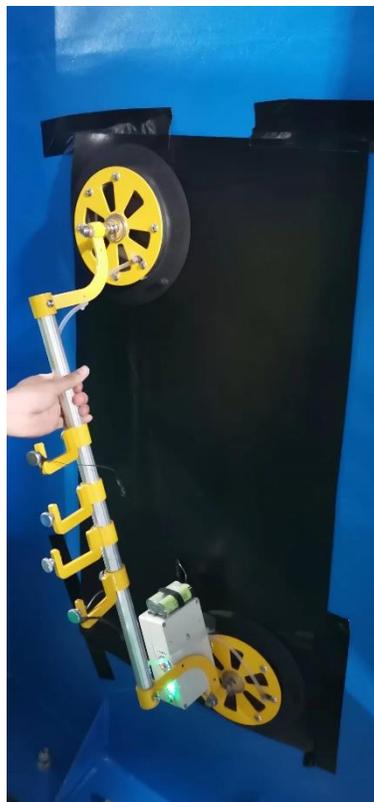
真空吸盘  
罩检法

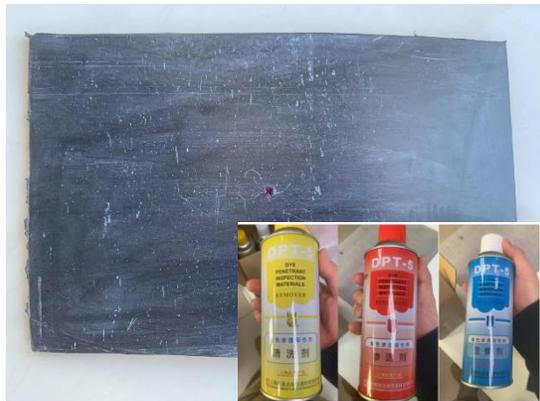
着色法

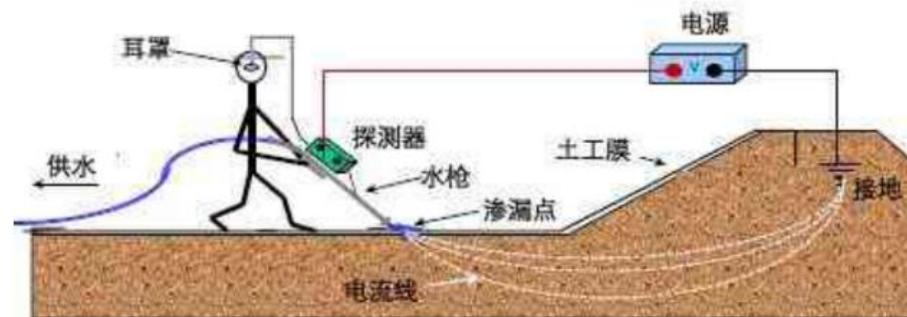
水枪法

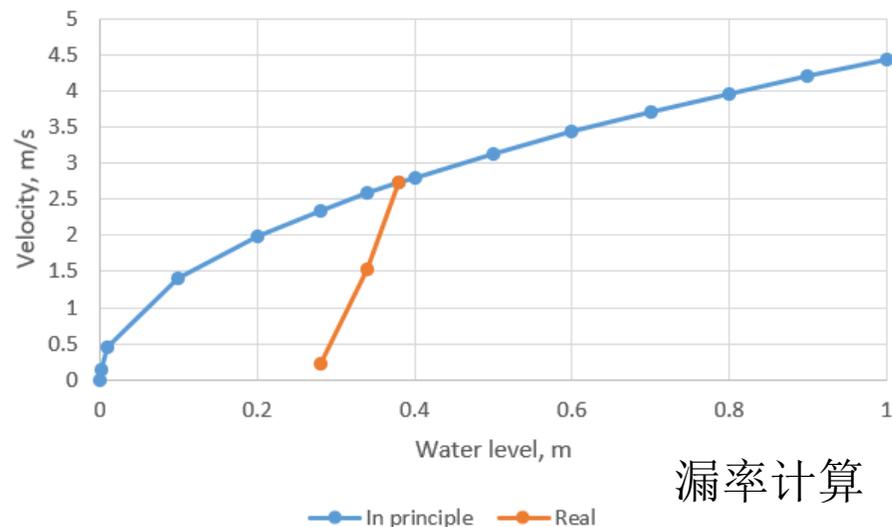
漏率计算

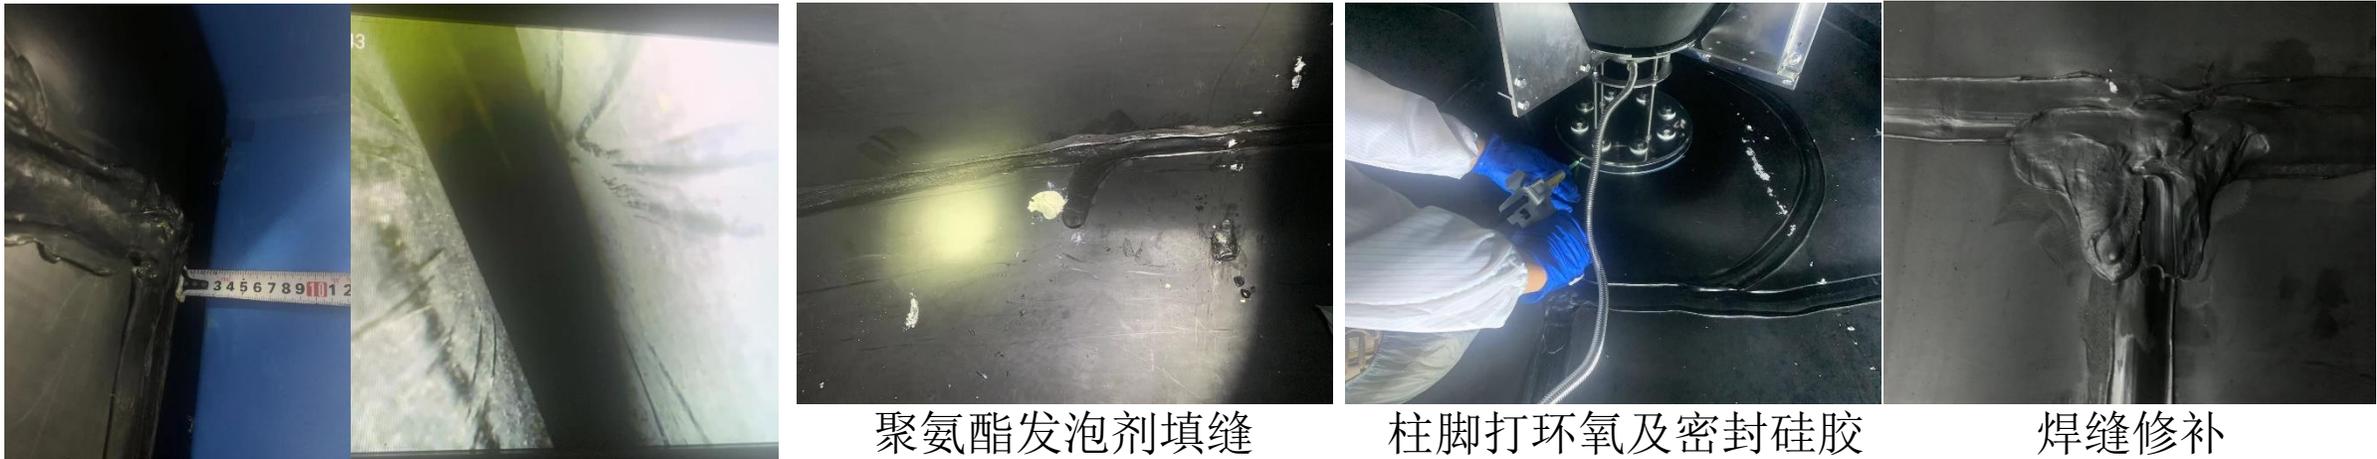
以焊缝位置居多，共发现6处

聚氨酯发泡剂填缝

柱脚打环氧及密封硅胶

焊缝修补

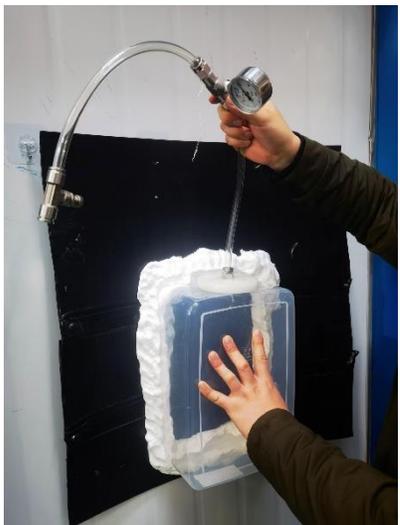
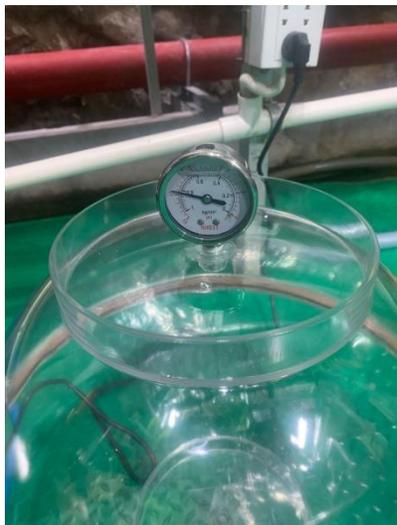
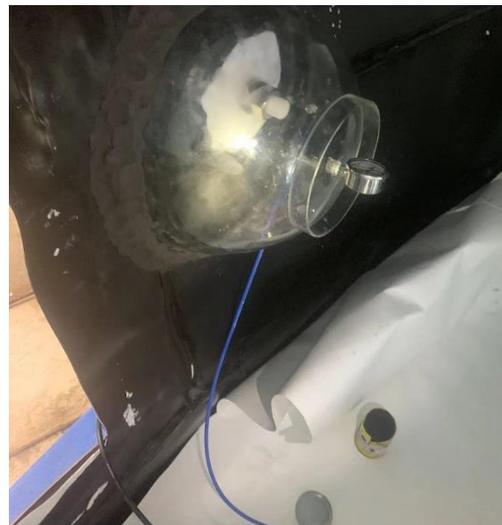
保压法（气压、水压）

升级真空罩

锚点有漏

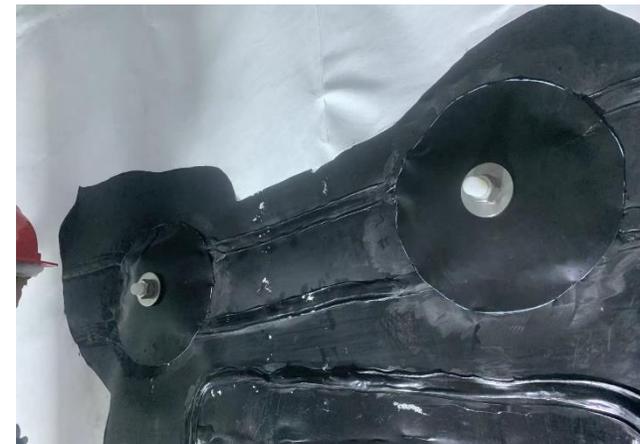
硅胶兼容性和本底测试，焊缝涂刷

设计新的锚点密封结构

锚点修补

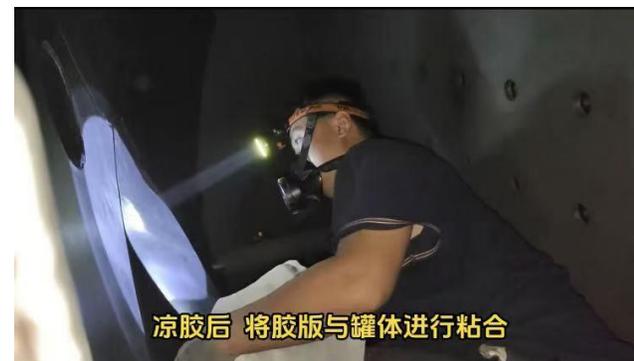
凉胶后 将胶版与罐体进行粘合

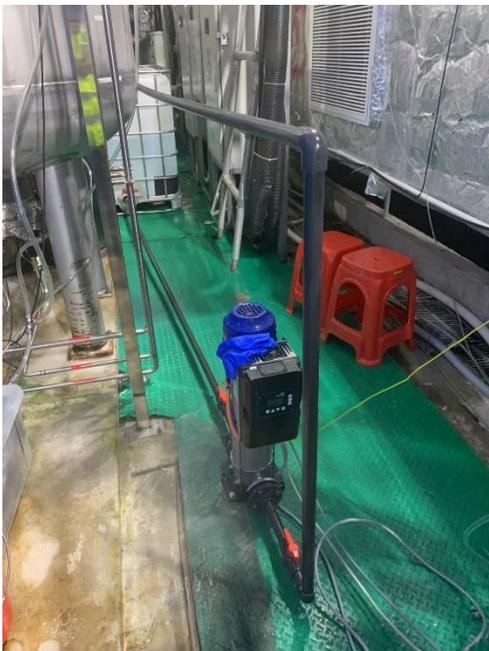
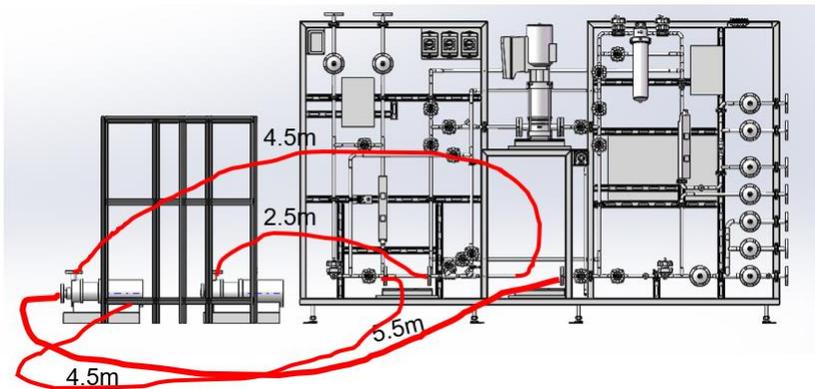
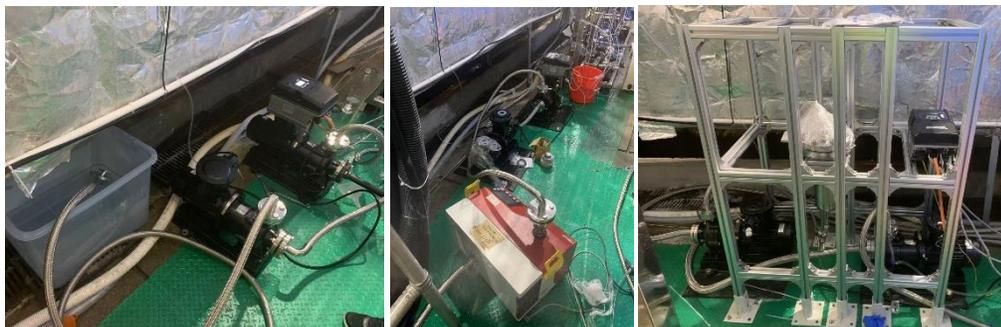
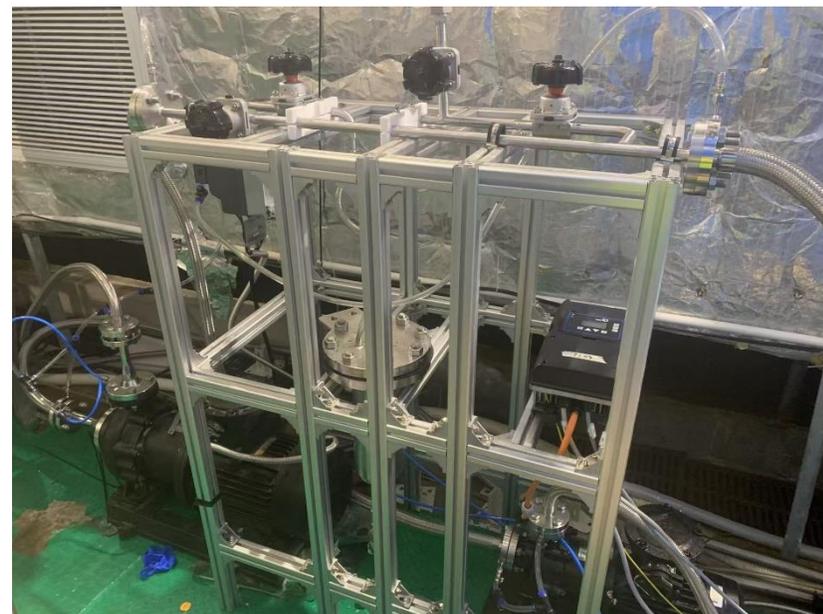
原泵及原备用泵（德方供）长时间运行实验

第一轮更换新泵，但调试后发现流量不满足要求

第二轮更换新泵

- 运行12小时可发现漏液

- 新泵配套管路设计
- 管路制作
- 泵及管路检漏
- 新泵控制系统设计改造
- 泵及管路清洗
- 泵及管路调试

- 液闪进出流量可达到1m<sup>3</sup>/h，满足设计要求

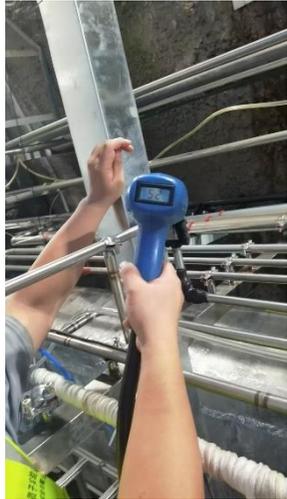
SF6罩检法

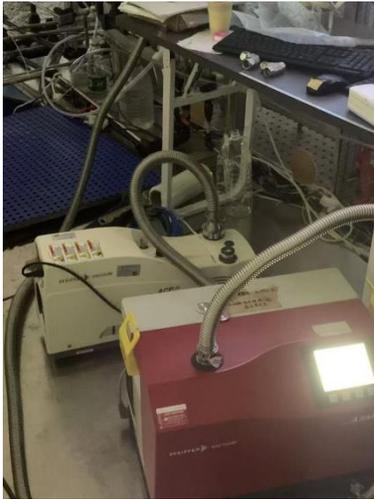
真空氮检法

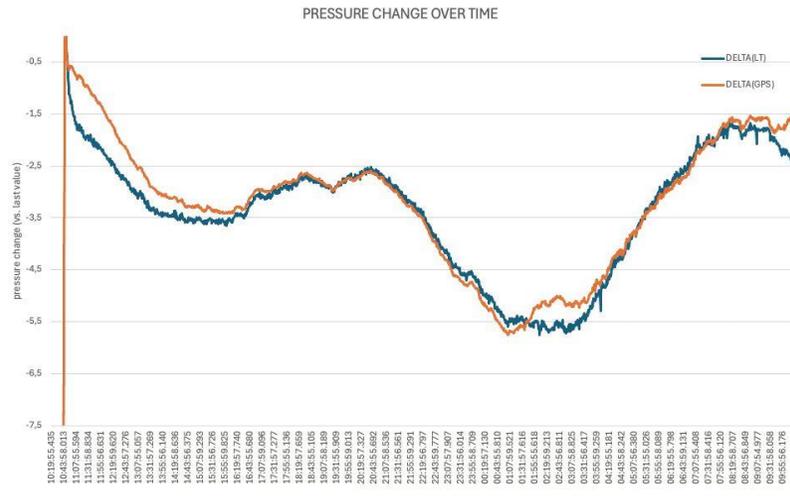
氮气正压保压法

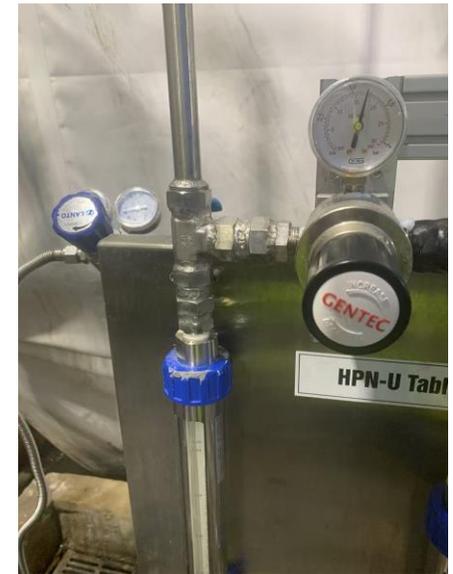
### ◆ 措施1：接头焊接

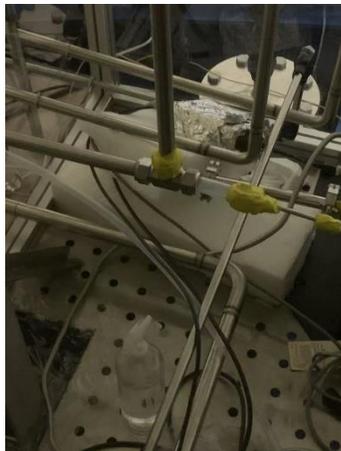
### ◆ 措施2：接头腻子封堵

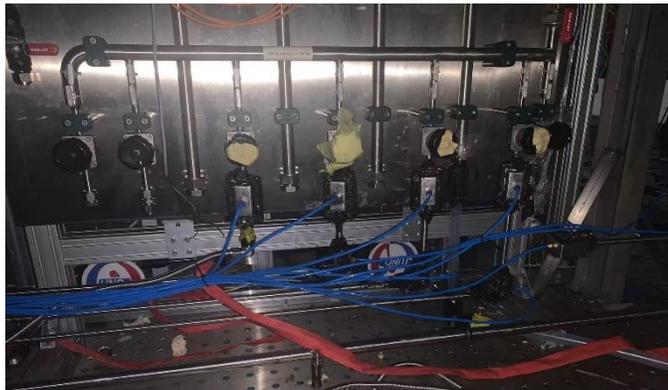
### ◆ 措施3：氮气保护盒设计，制作和安装

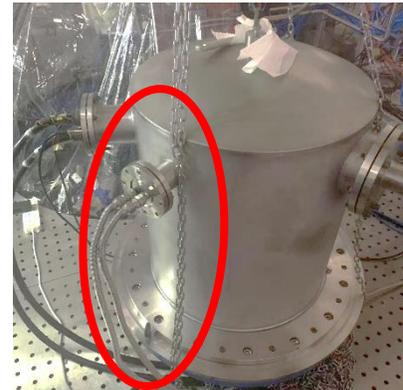
### ◆ 措施4：PFA软管更换为不锈钢波纹管

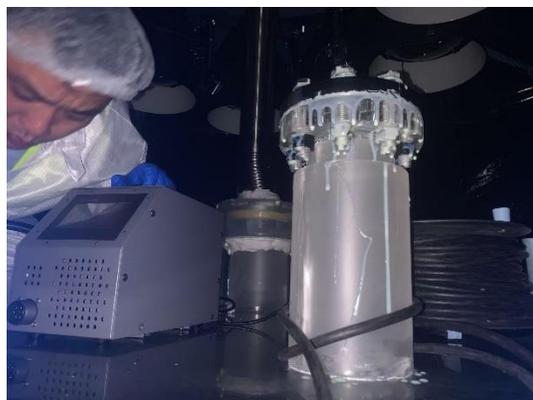
所有法兰缝隙涂环氧胶

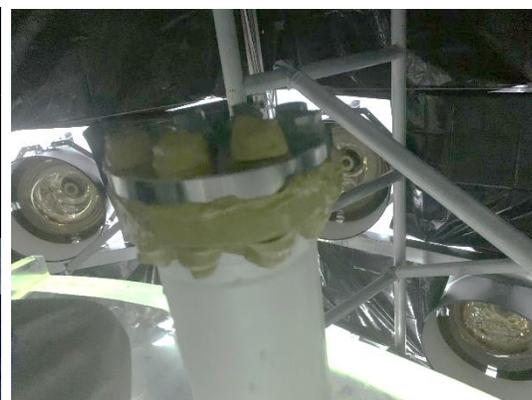
所有法兰腻子封堵

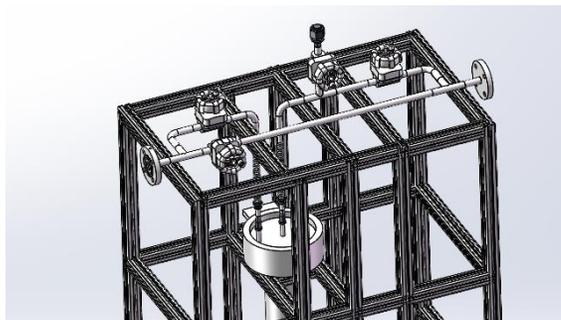
管路设计

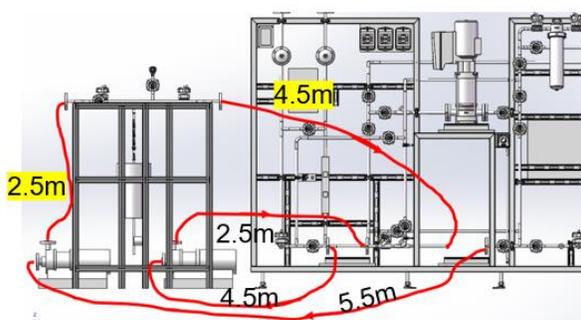
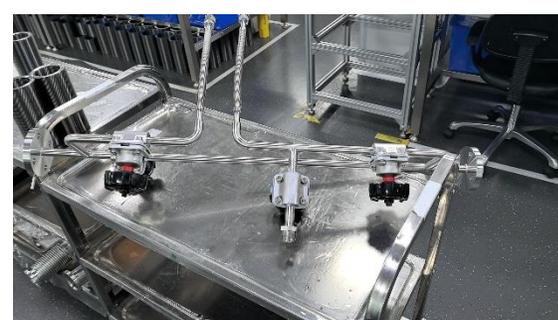
管路制作

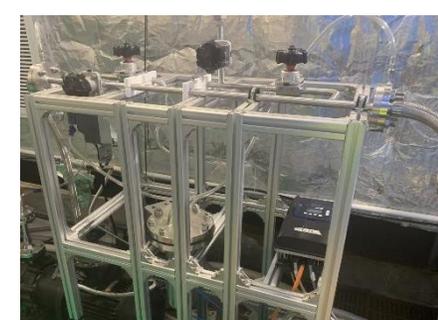
现场清洗、安装和检漏

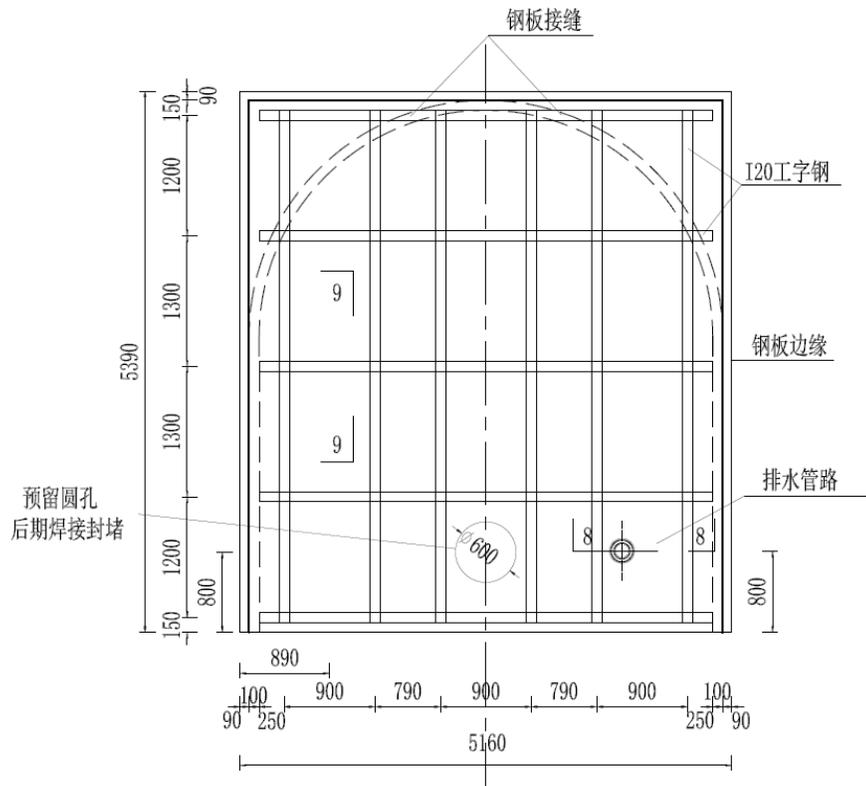
- 负责水池底部门洞封堵的详细接口设计
- 负责水池底部门洞封堵安装方案的设计

方案设计难点：

- 怎样保证安装过程不影响水池洁净度；
- 怎样保证天车在有限移动空间内完成安装

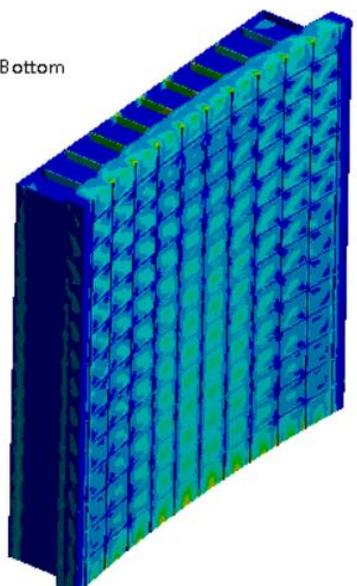
**B: Static Structural**  
Equivalent Stress  
Type: Equivalent (von-Mises) Stress - Top/Bottom  
Unit: MPa  
Time: 1  
2024/11/21 14:58

● 新封堵门结构的模拟计算

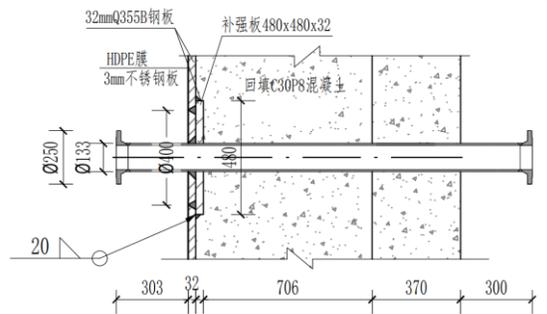
● 新结构的接口设计确认

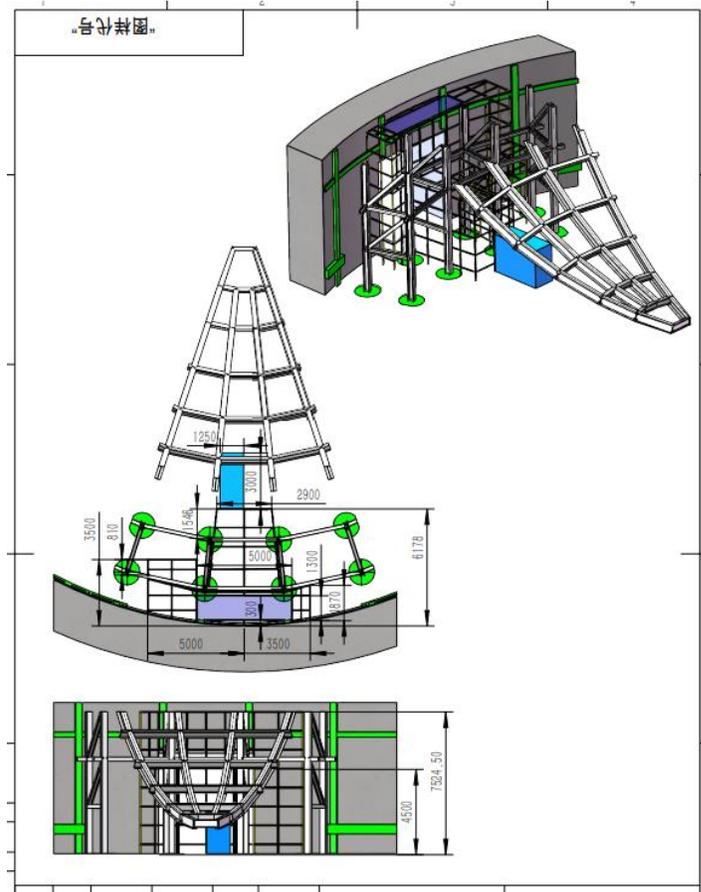
**C: Copy of Static Structural**  
Total Deformation  
Type: Total Deformation  
Unit: mm  
Time: 1  
2024/10/22 13:44

● 洁净棚设计和计算

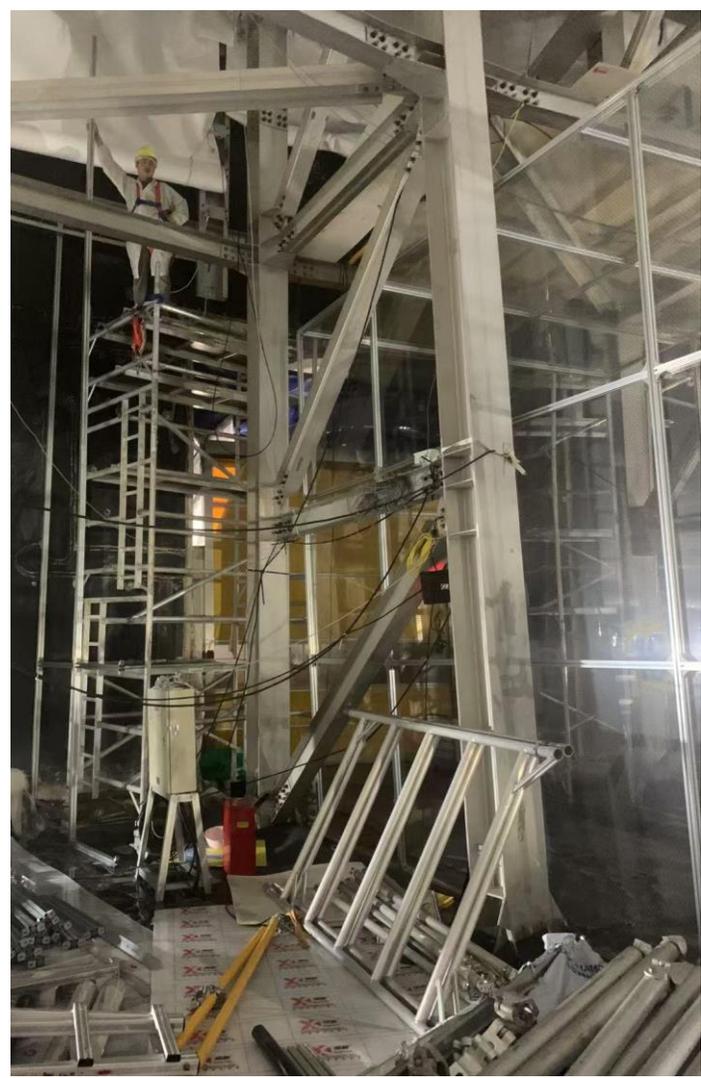
● 洁净棚安装现场协调和质量监督

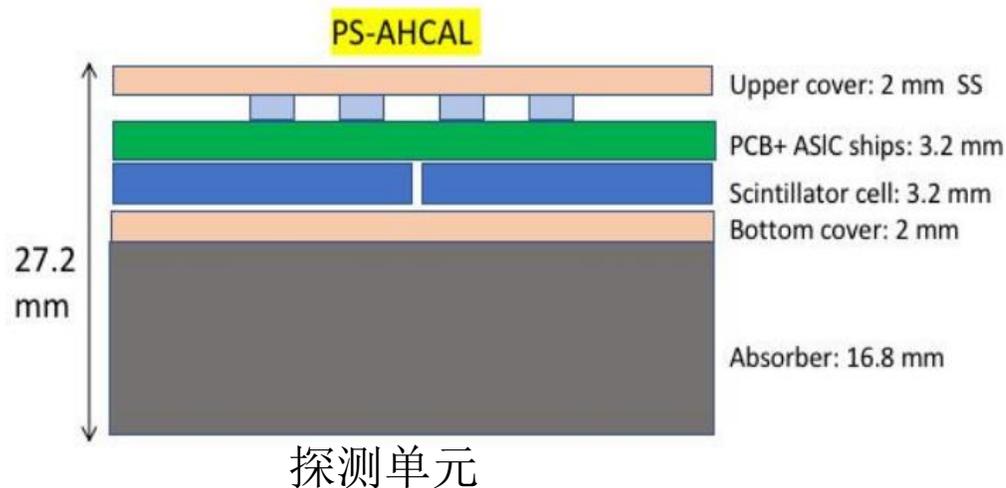
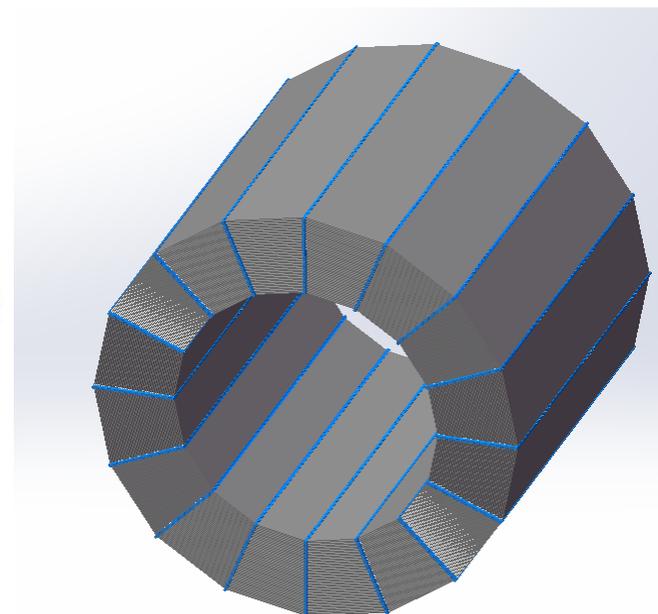
整体结构

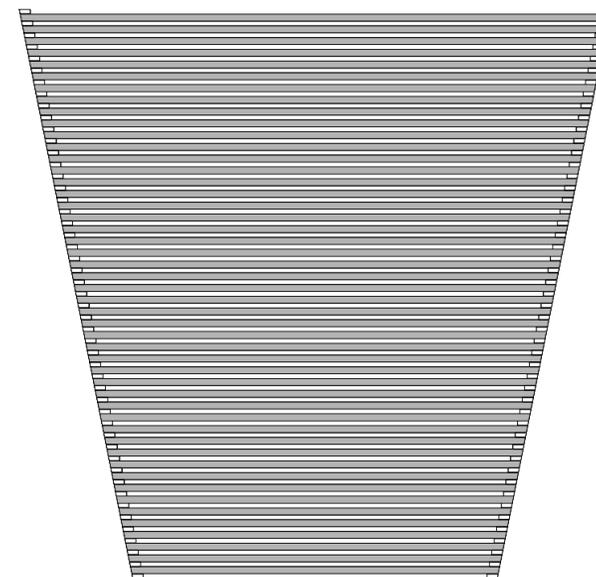
1/16结构

- 环形方向16等分。
- 桶部每一份为梯形形状, 梯形内侧对边跨度为 $4280\text{mm}$ , 外侧对边跨度为 $6910\text{mm}$ , 长度 $6460\text{mm}$ 。分为48层。

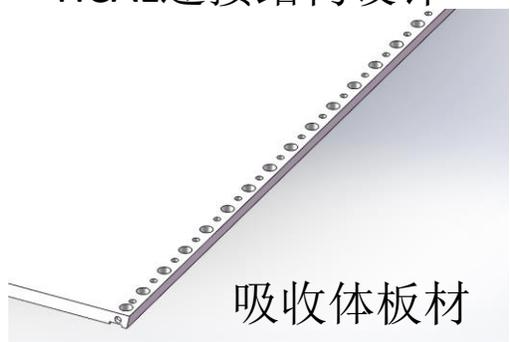
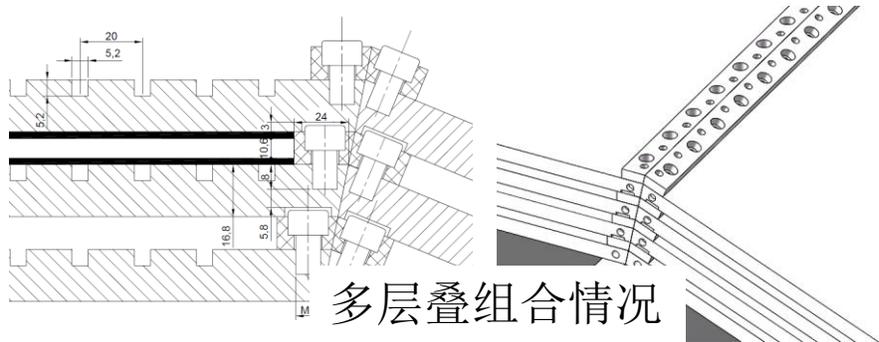
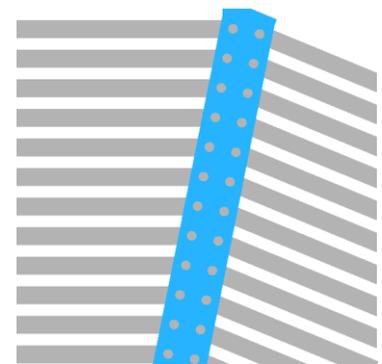
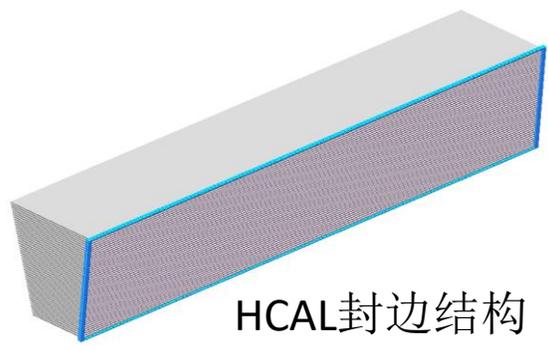
### ● HCAL连接结构设计

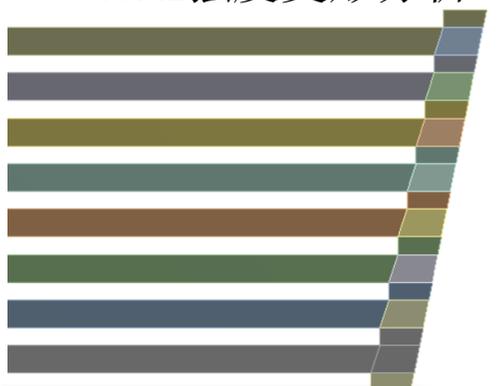
### ● HCAL强度变形分析

1/16吸收体组装部件自重工况：最大应力4.6MPa，最大变形0.15mm

死区占比约为1.2%

应力变形基本满足要求

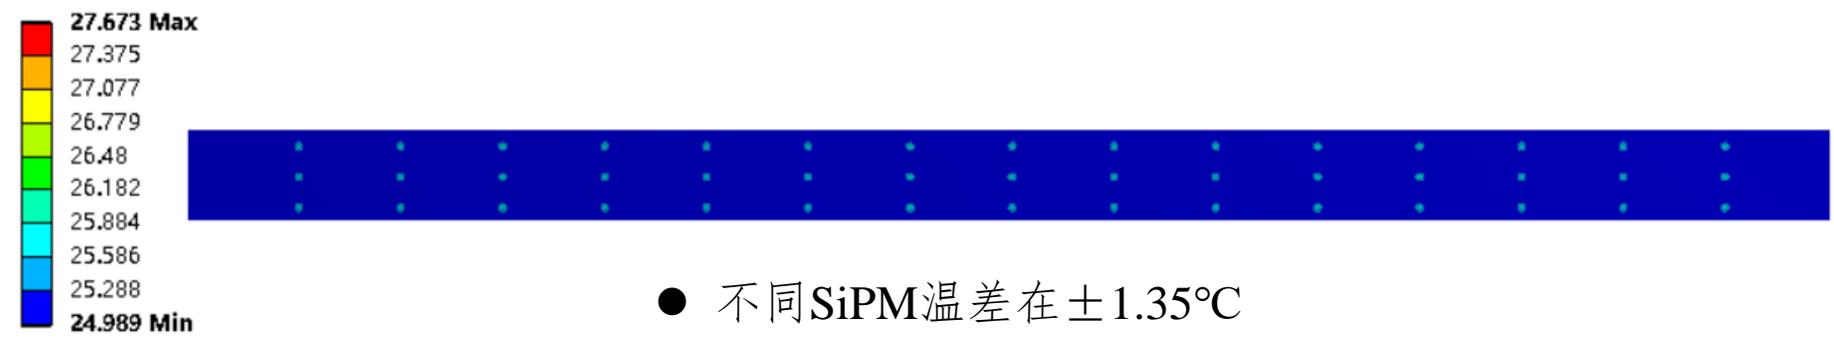
### ● HCAL散热分析

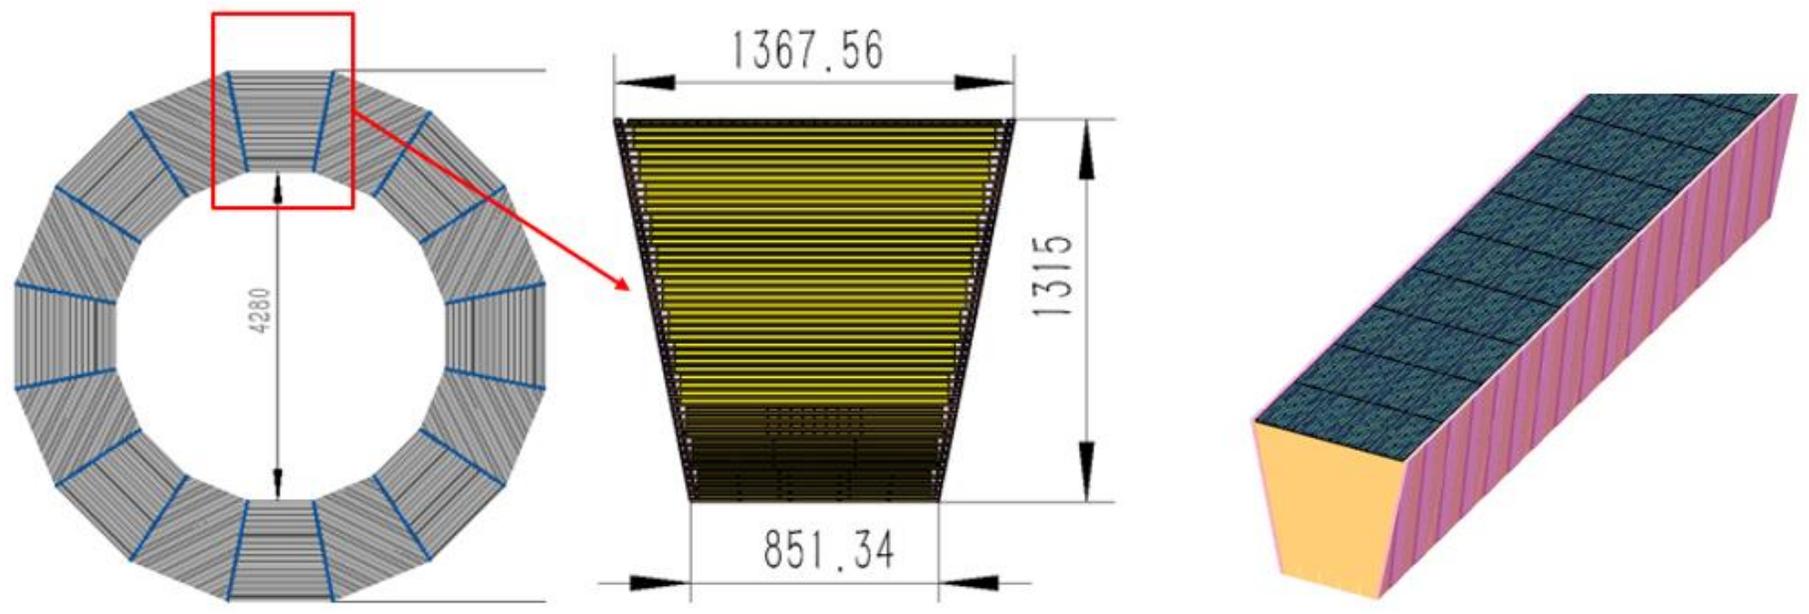
增加难点：  
➢ 支撑结构变薄，探测层变重，46.1%重量支撑53.9%重量

玻璃闪烁体探测层需重新设计；探测层模块化

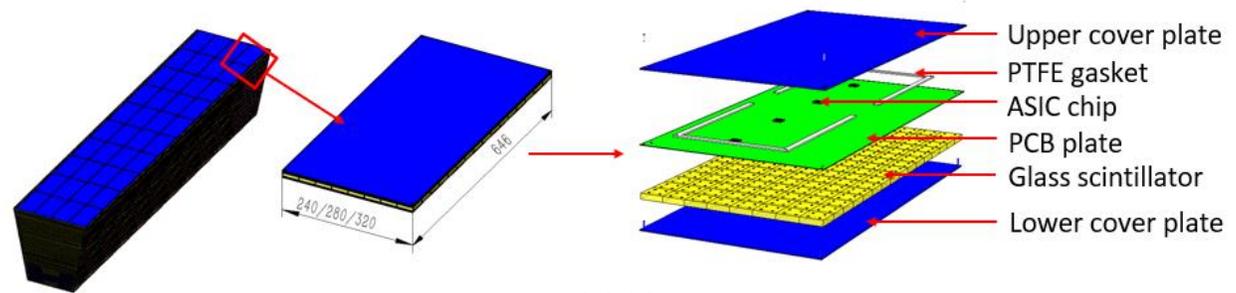
探测模块

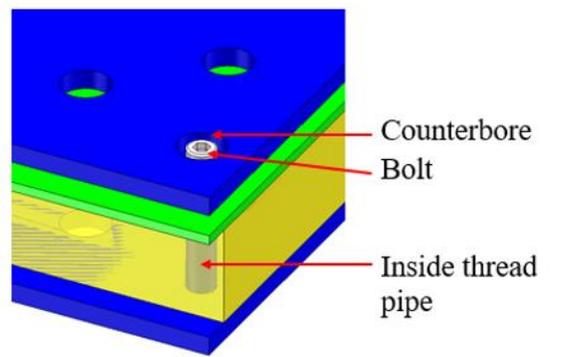
探测模块内部连接

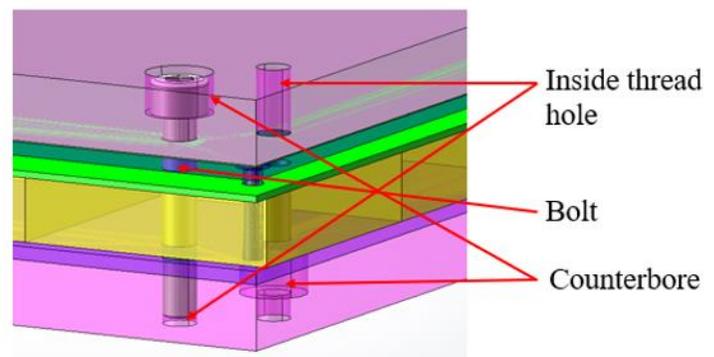
探测模块与吸收体连接

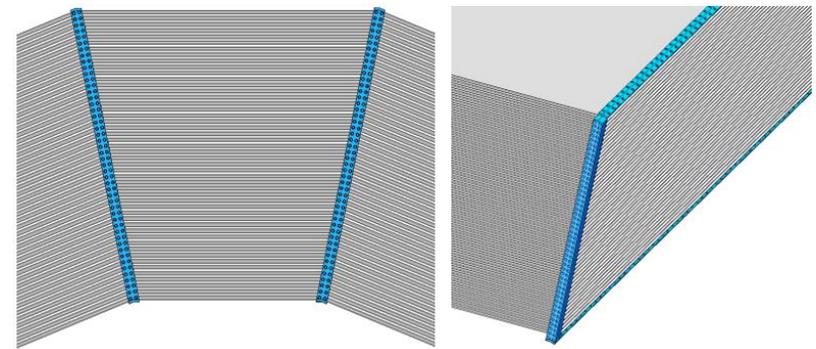
1/16与1/16  
连接

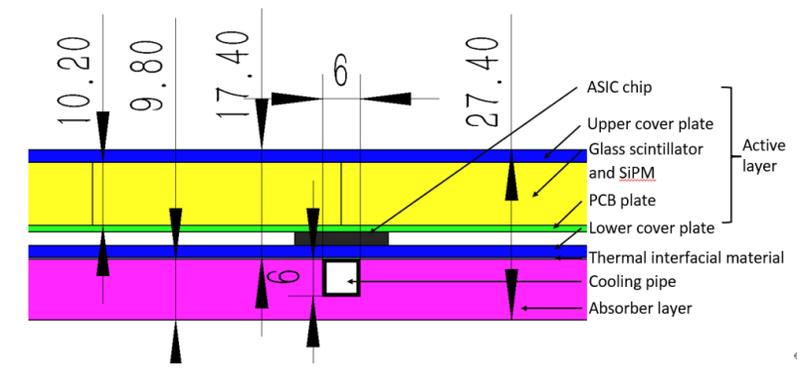
新探测单元结构

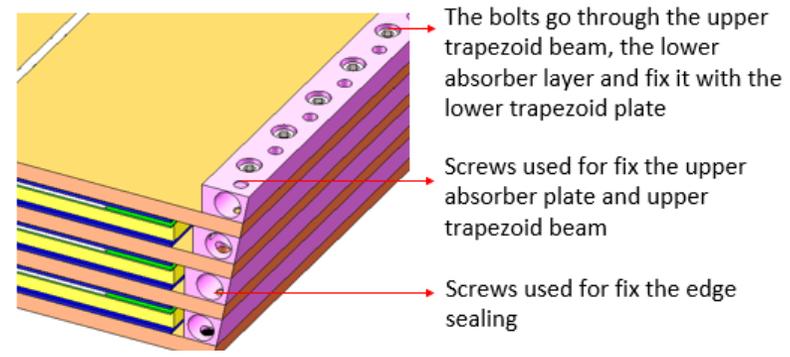
探测器层间连接

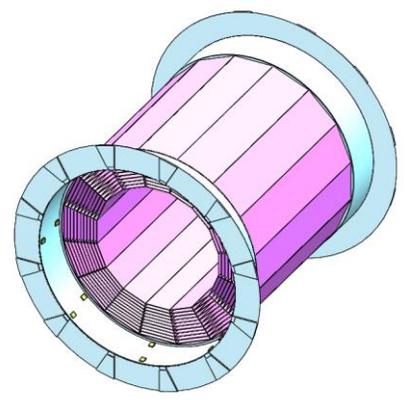
桶部HCAL与轭铁连接

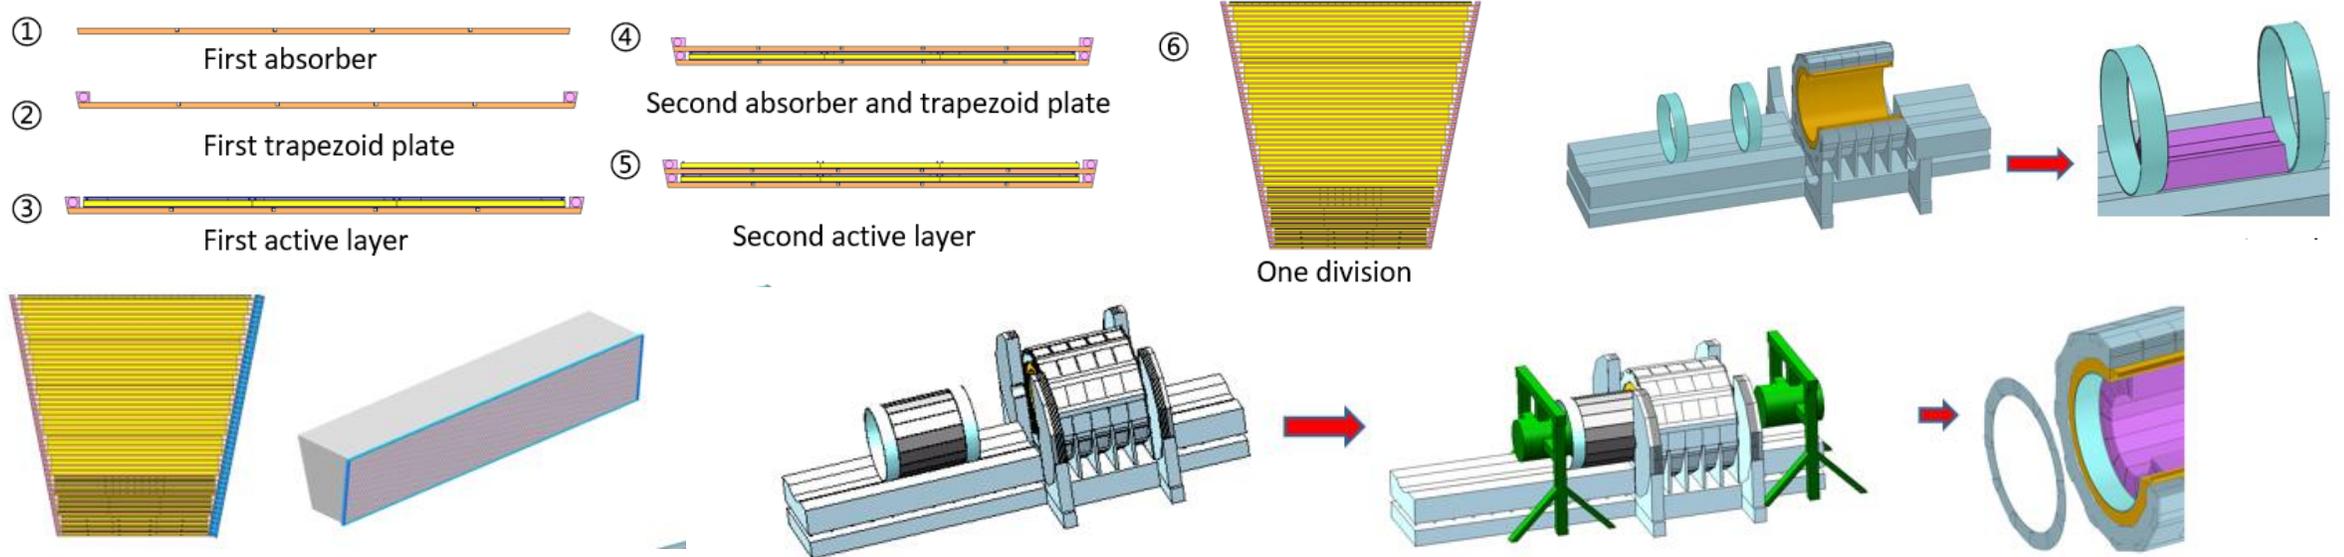
### ● 安装方案设计

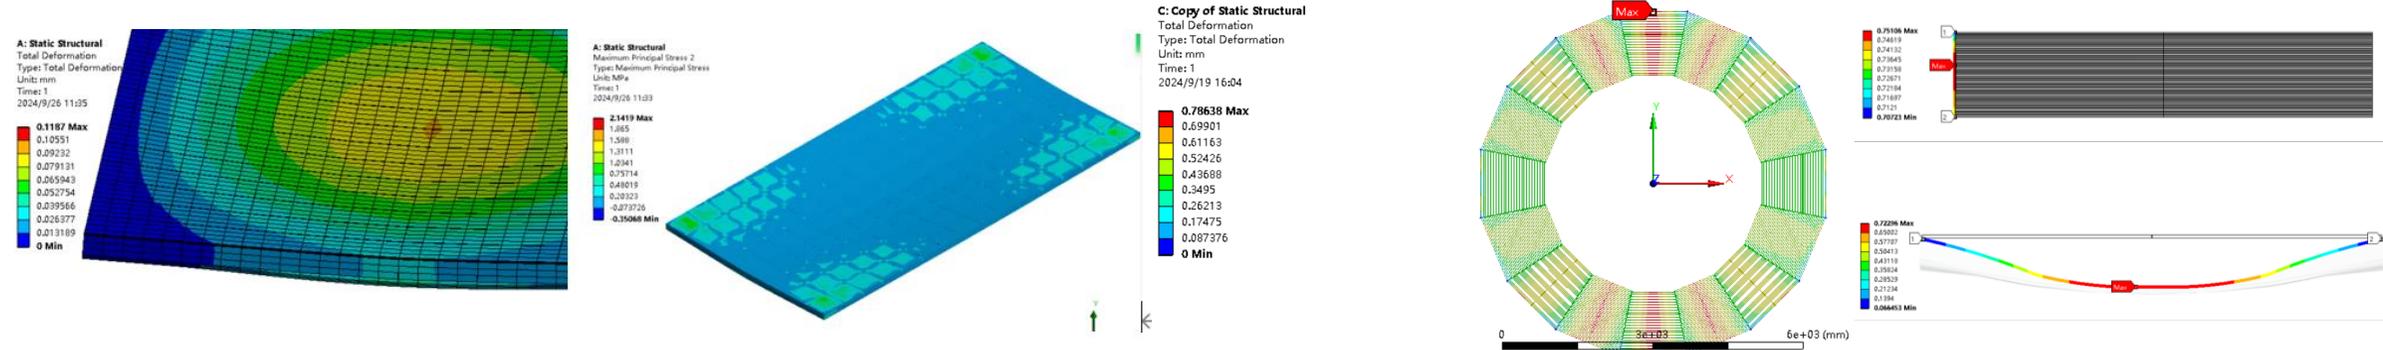
### ● 结构强度变形分析

探测模块分析

支撑结构分析

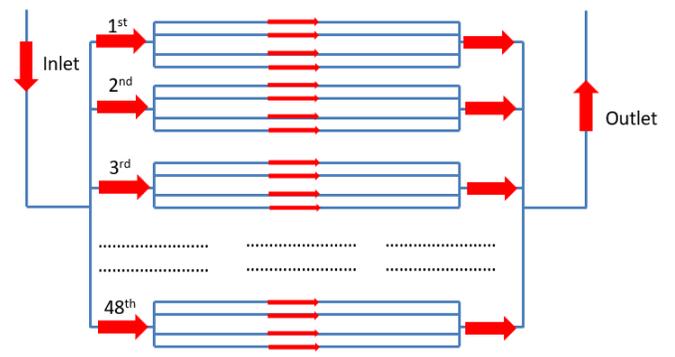
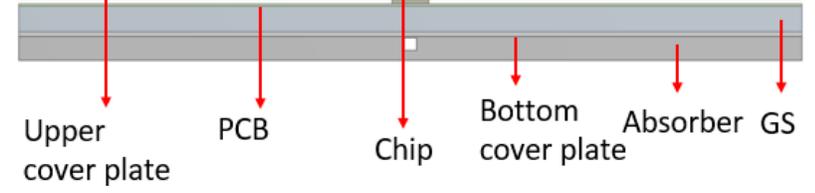
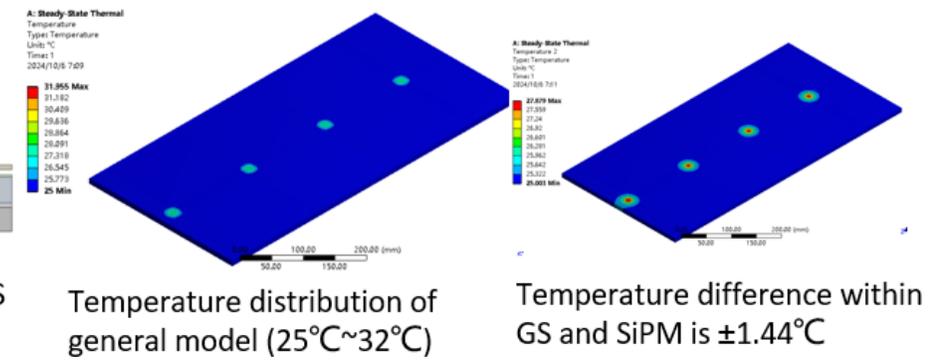
### ● 散热方案设计和计算

- coefficient of heat conduction:  $5000\text{W/m}^2\text{K}$ ;
- Inlet water  $25^\circ$ , environment temperature is  $25^\circ\text{C}$
- Thermal contact resistance:  $500\text{W/m}^2$

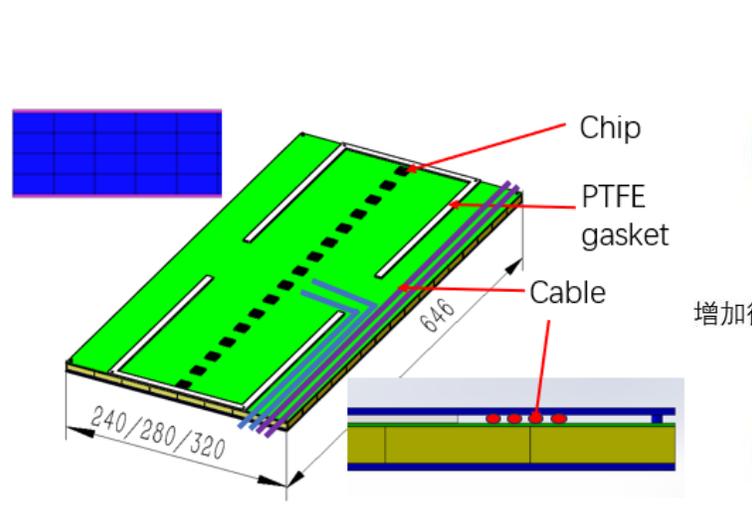
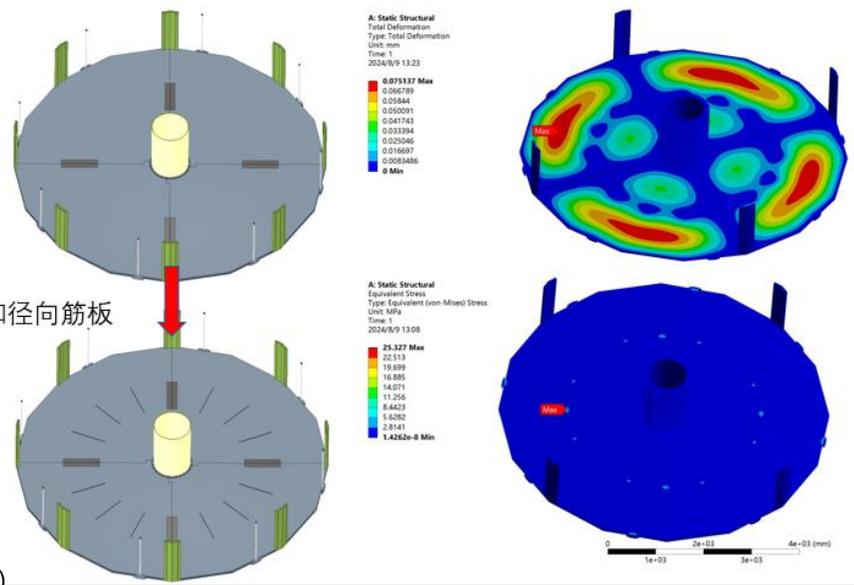
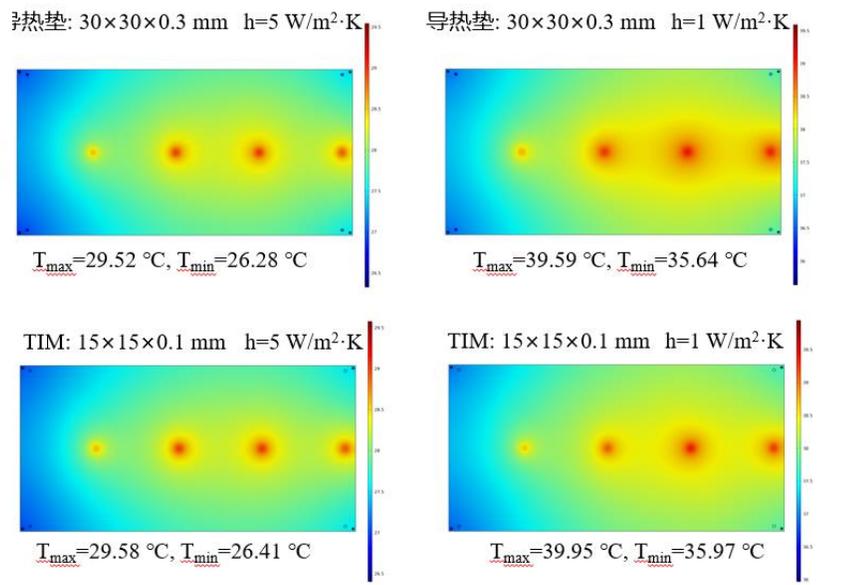
电缆排布 (配合电子学进行设计)

东莞分部端盖

郑州大学散热
