# 2024年度绩效考核报告

实验物理中心 机械组

裴亚田 工程师

2024年11月22日

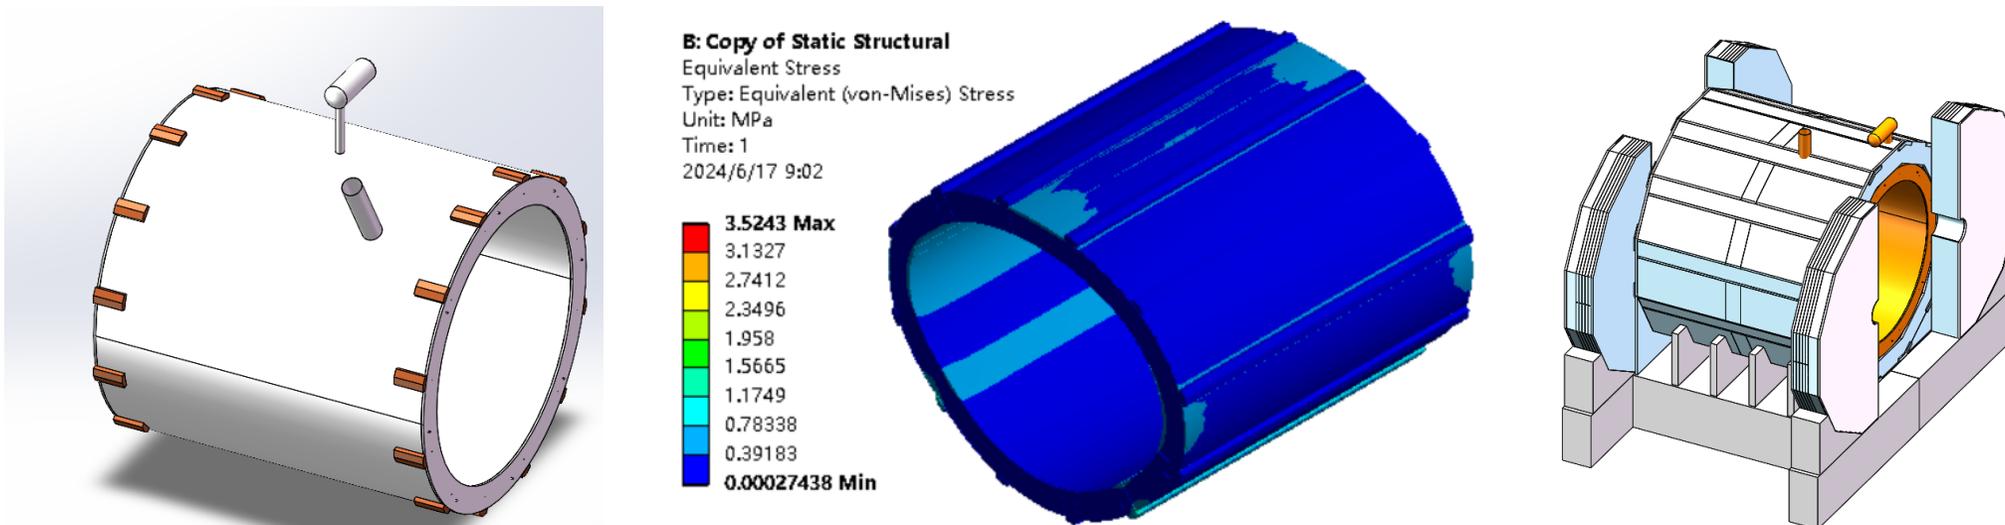
完成了磁体与轭铁连接结构的设计，完成了电流引线烟囱和低温阀箱烟囱的尺寸与位置设计

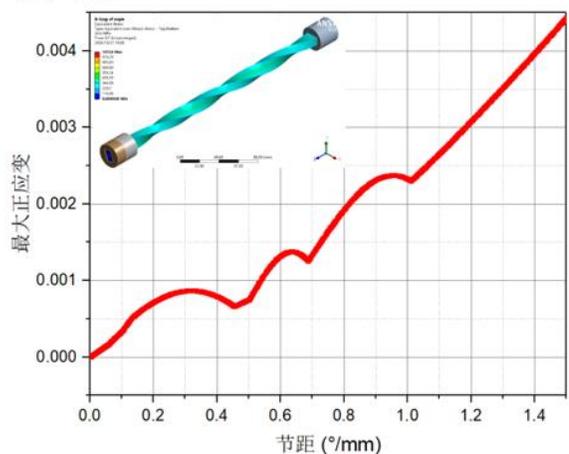
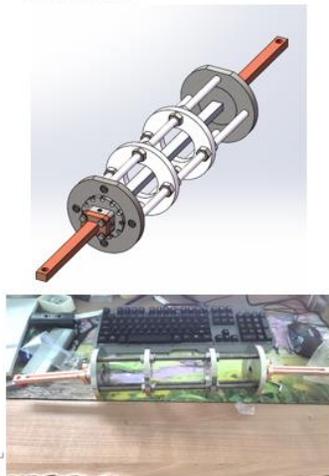
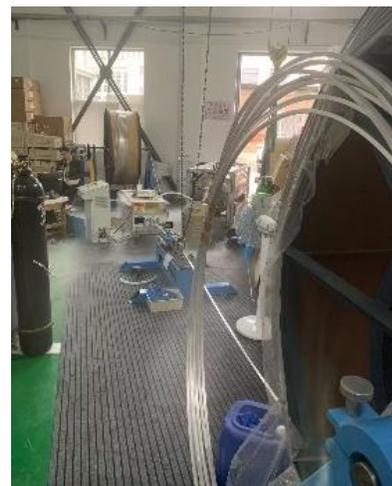
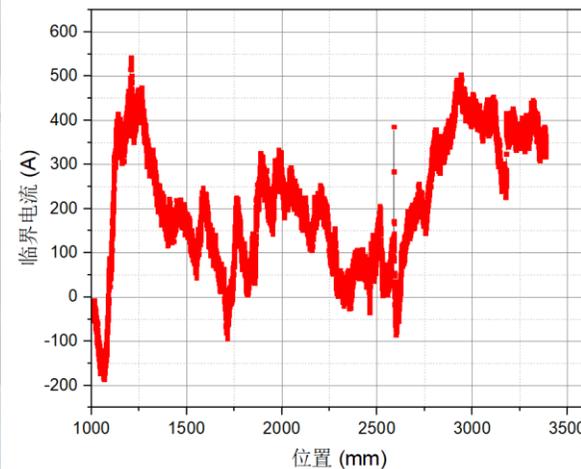
- 扭转特性的研究
- 百米长缆性能在线监测平台搭建和测试
- 以第一作者身份基于弯曲特性发表文章
