# 2024年8-12月考核报告

报告人：刘栋

- CEPC触发模拟
  - 量能器
  - $\mu$  track
- BESIII时钟扇出板升级
  - 硬件设计
  - 硬件调试
- 后续工作计划

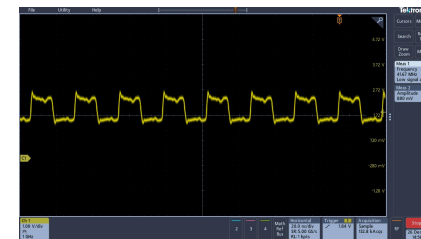
图16. LVDS输出P端波形图

- 元器件对地阻抗正常，供电正常
- 16路输出频率正常，电平符合预期

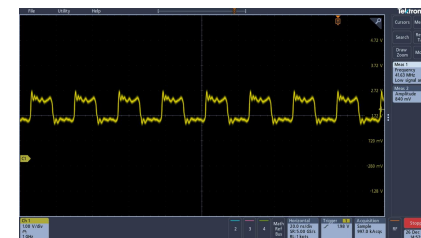
图17. 光纤收发器接收端LVPECL波形图
