BESIII现状、老化及升级

董明义

2021.4.25

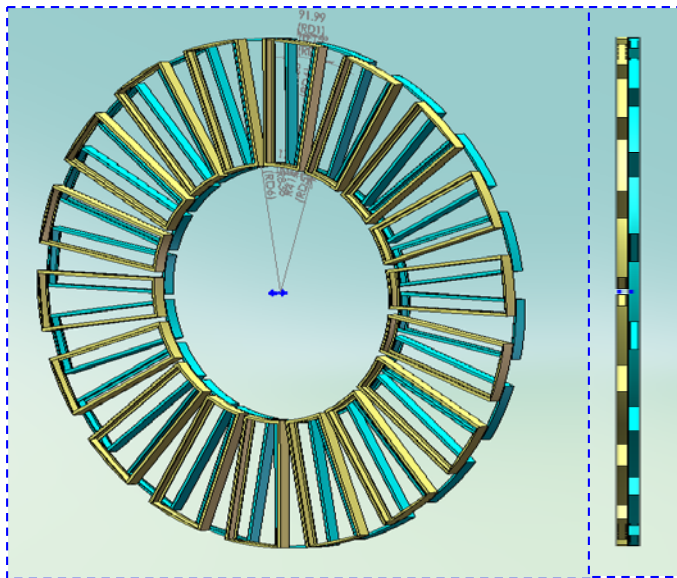
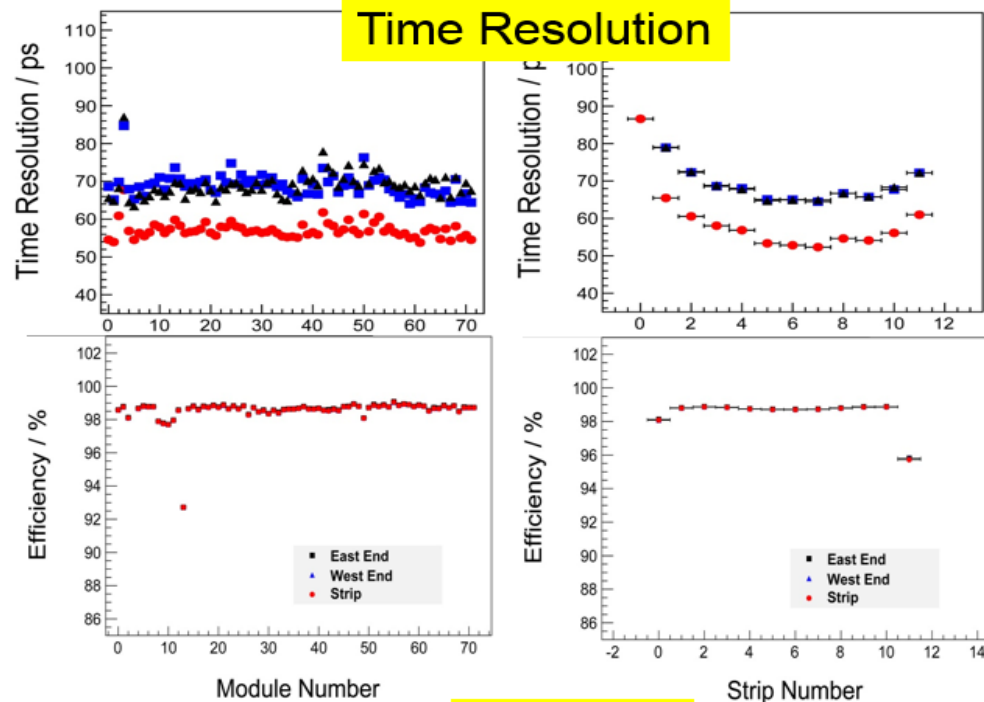
端盖TOF

- 旧端盖受本底和噪声等影响，分辨约138ps
- 2015年完成升级安装，采用MRPC技术，读出条双端读出
- 几年来工作稳定，性能良好，未出现明显变化

Year	Resolution(ps)
2016	60-70
2018	54
2019	53
2020	60
2021	62

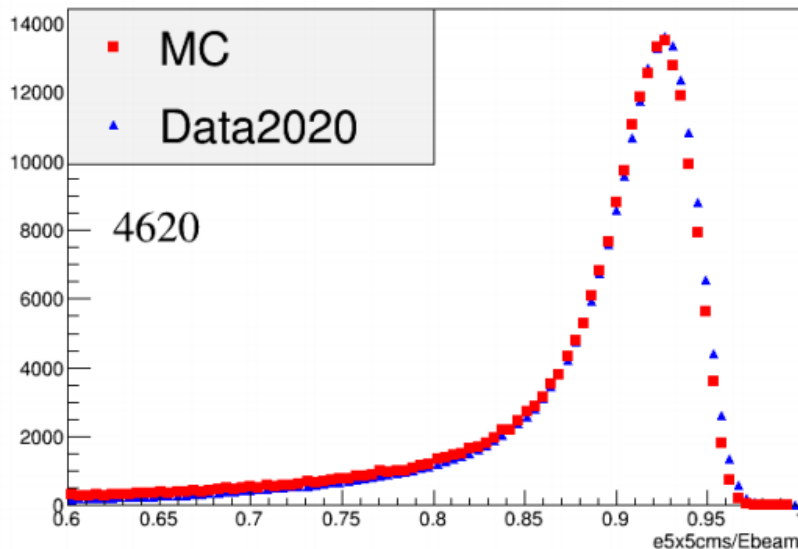
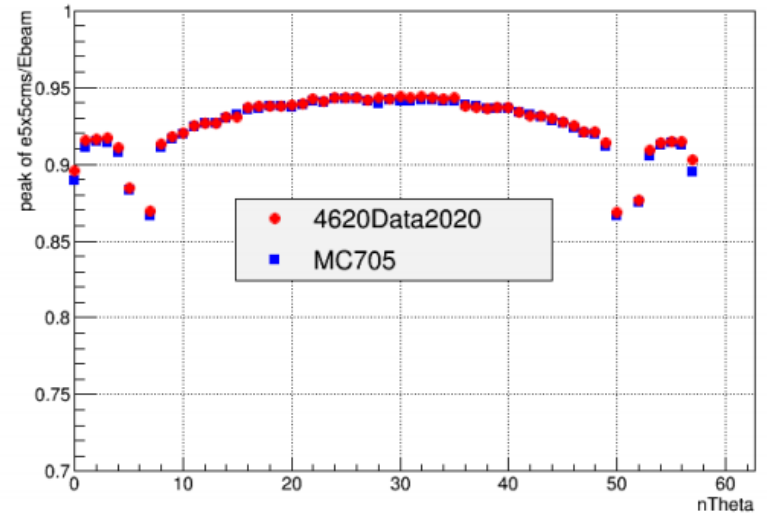
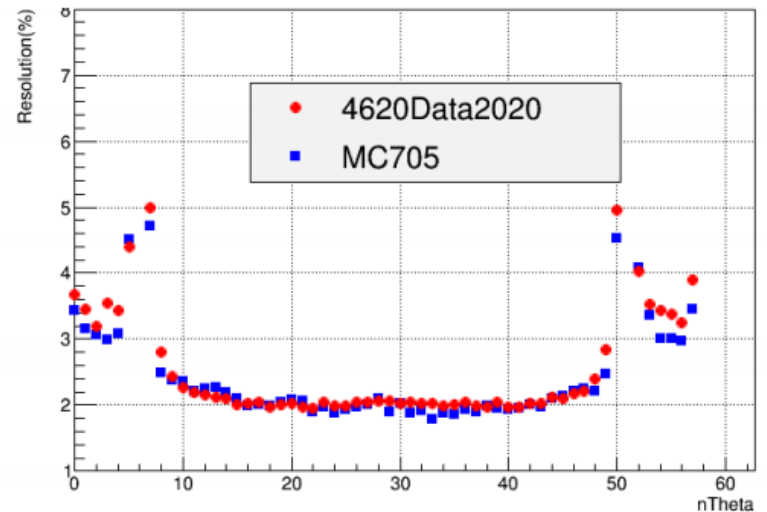
EMC性能

- 利用 Bhabha事例，研究EMC的性能
- 数据和MC很好的符合， EMC 的性能很稳定
- 不同年份的数据（2009, 2012 & 2018 的 J/Psi ）能量分辨基本相同

5×5晶体阵列能谱分布

Energy resolution vs. ThetaID
