SAMPA联调异常情况复盘

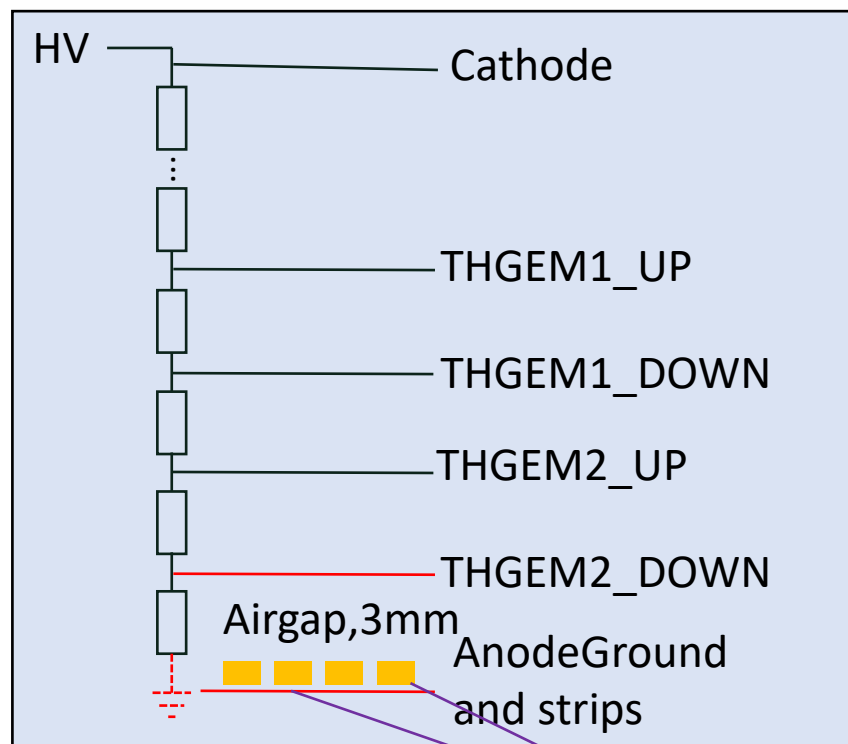
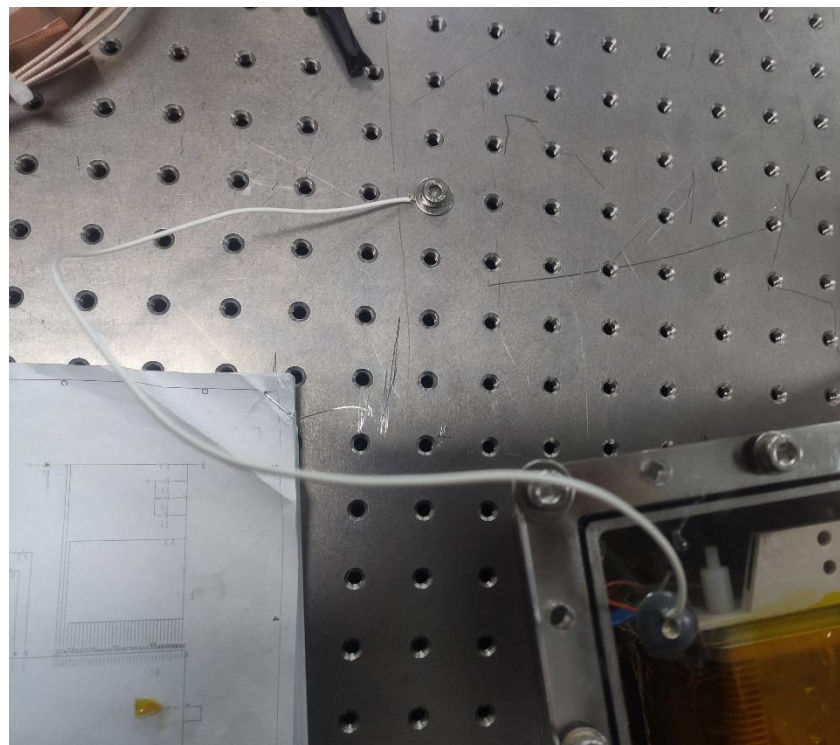
情景描述：在阴极高压加至-3000V降噪时，分压电路接地线离地，此时整个分压电路等电势，THGEM与阳极之间存在约1000V/mm的电场强度，据此猜测在此电场下THGEM2_DOWN与Anode平面间空气可能被击穿，从而造成了后续的影响。
